Stellungnahme Nr. 090113/1

vom 09.01.2013

1. Auftraggeber: Stadt Kamp-Lintfort – Der Bürgermeister
i. V. Dr. C. Müllmann
Postfach 101760
47462 Kamp-Lintfort
2. Projekt/Untersuchungsobjekt: Eyller Berg – EBA-Sonderabfalldeponie
3. Zweck: Erstellung einer Kurz-Expertise über den Eyller
Berg und die EBA-Sonderabfalldeponie, gem.
Fragenkatalog Auftragsschreiben vom
15.11.2012
4. Auftragseingang: Auftrag vom 15.11./Eingang 20.11.2012

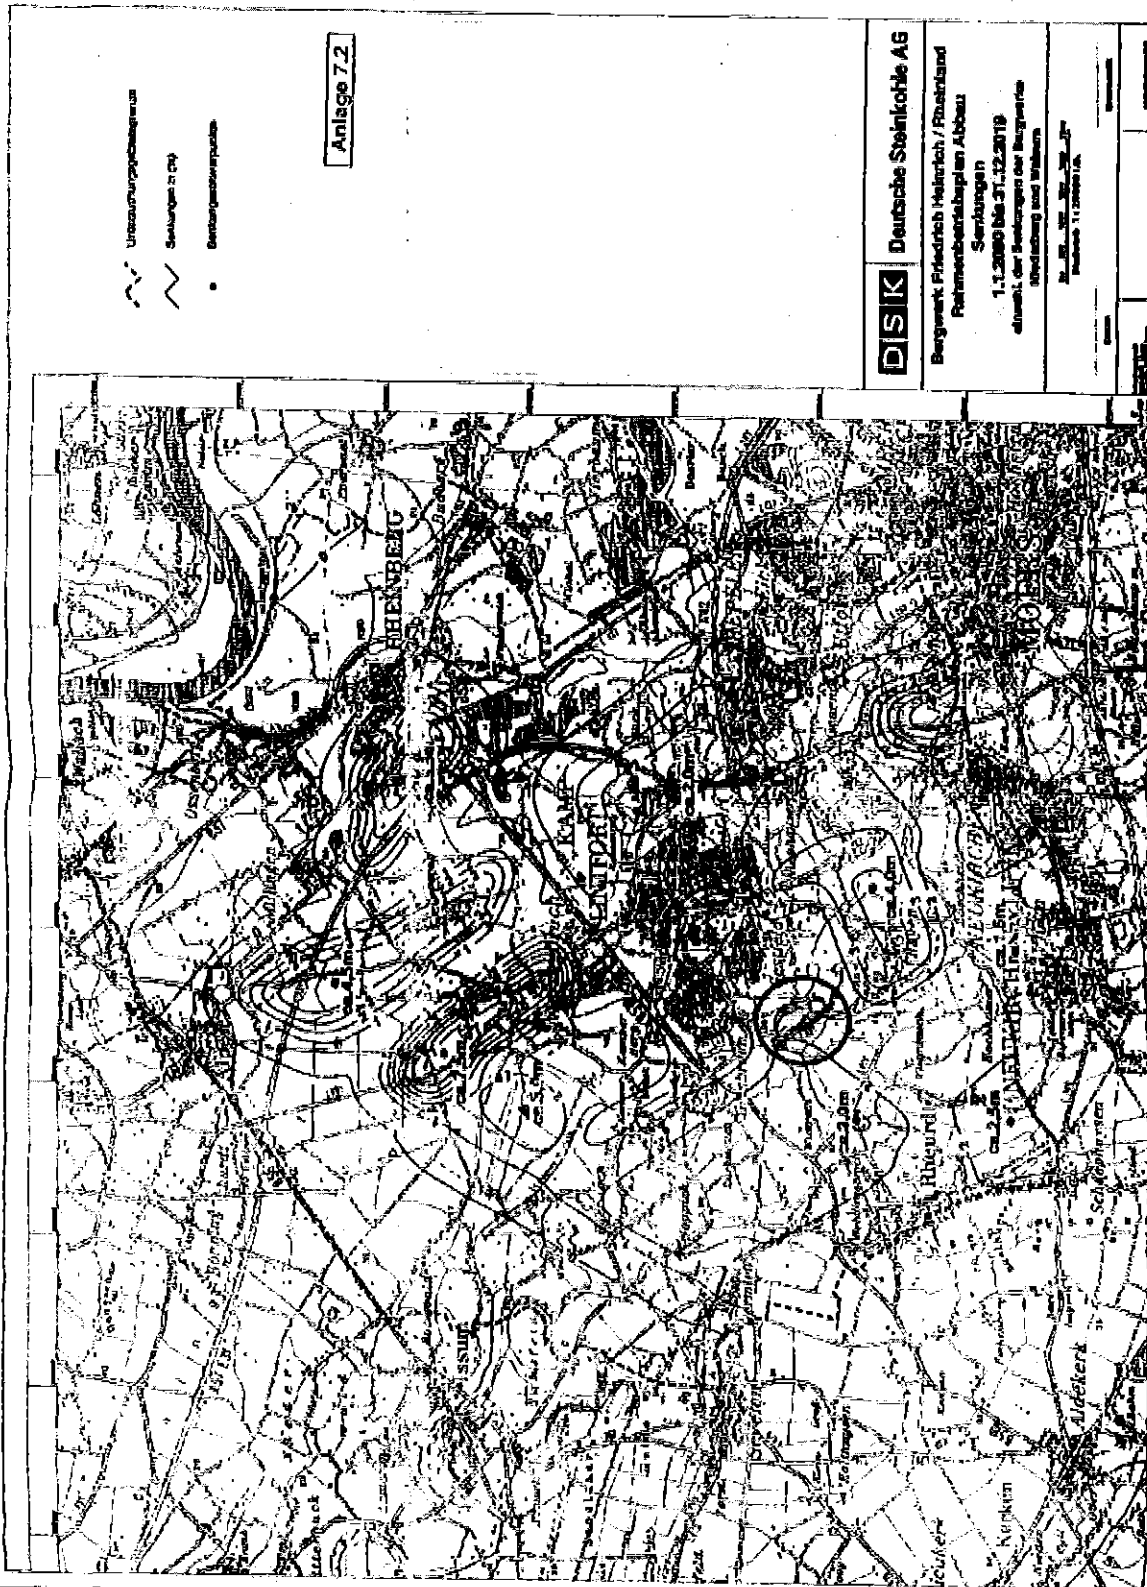
Abb. 1.: Anlage 7.2. aus Rahmenbetriebsplan Bergwerk Friedrich-Heinrich/Rheinland
Rot = Lage SAD-Eyler Berg,
Schwarze Linien = Isokatabasen, Senkungsgleichen der Senkungströge

Demnach scheint das Deponiegelände zwischen drei Senkungsschwerpunkten, im Westen, Norden und Südost über einer „Abbaulücke“ zu liegen.

Daraus leitet sich für den Deponiekörper ab, dass dieser durch diese Abbauführung in eine Sattellage gebracht wird, so daß der Baugrund unter dem Deponiekörper seitlich in Richtung der Senkungsschwerpunkte abgebogen wird. Das muß sich über den Baugrund auch als Zerrungsbeanspruchungen auf den Deponiekörper auswirken.
