Gutachten Nr. 2017-091

Betreff: Betontechnologische Untersuchungen an
Stahlbetonbauteilen, Untersuchung des Dachaufbaus,
Bewertung der Fassade und Stellungnahme zum Ist-
Zustand des Förderturms in Kamp-Lintfort,
Friedrich-Heinrich-Allee 63 in 47475 Kamp-Lintfort

Essen, den 13. Juni 2017

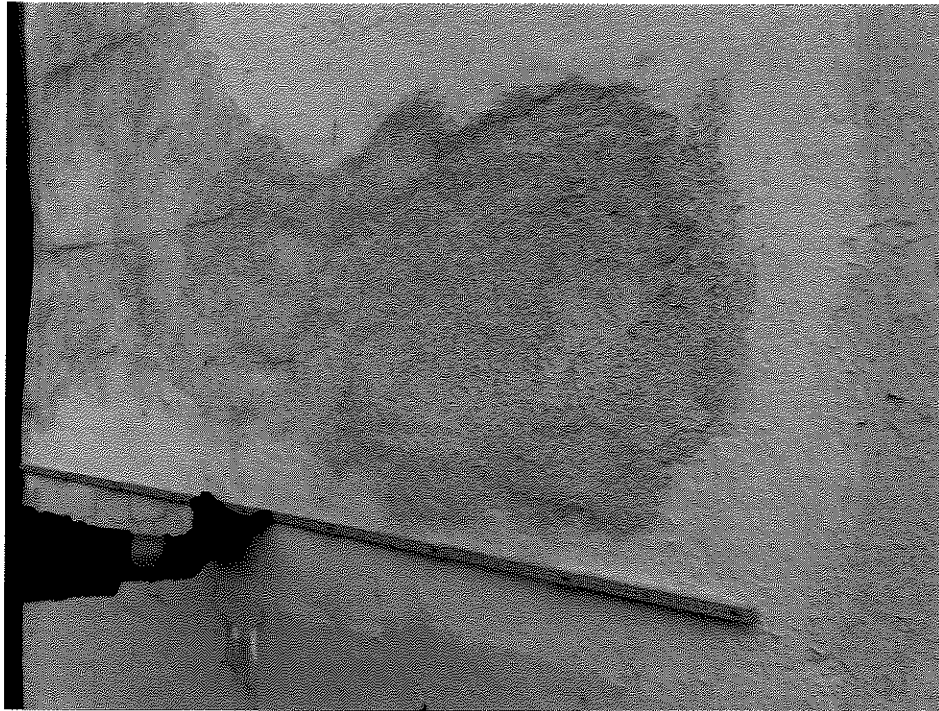
Abbildung 10: Exemplarische Ansicht einer nicht fachgerechten reprofilierten Stelle an einer Stahlbetonstütze an der Westseite (außen)

Die sichtbaren Fassadenußenseiten aus Stahlbeton weisen häufig Betonschäden auf. An den Stützen und Riegeln der Außenfassade sind korrosionsbedingte Betonabplatzungen mit freiliegender Bewehrung vorhanden. Vor allem die mittleren Stützen an der Ostseite haben großflächige Betonabplatzungen mit freiliegender und korrodierter Bewehrung. An allen vier Seiten der Außenfassade gibt es teilweise reprofilierte Stellen, an denen sich Risse gebildet haben. Die reprofilierten Stellen sind nicht alle fachgerecht ausgeführt worden.

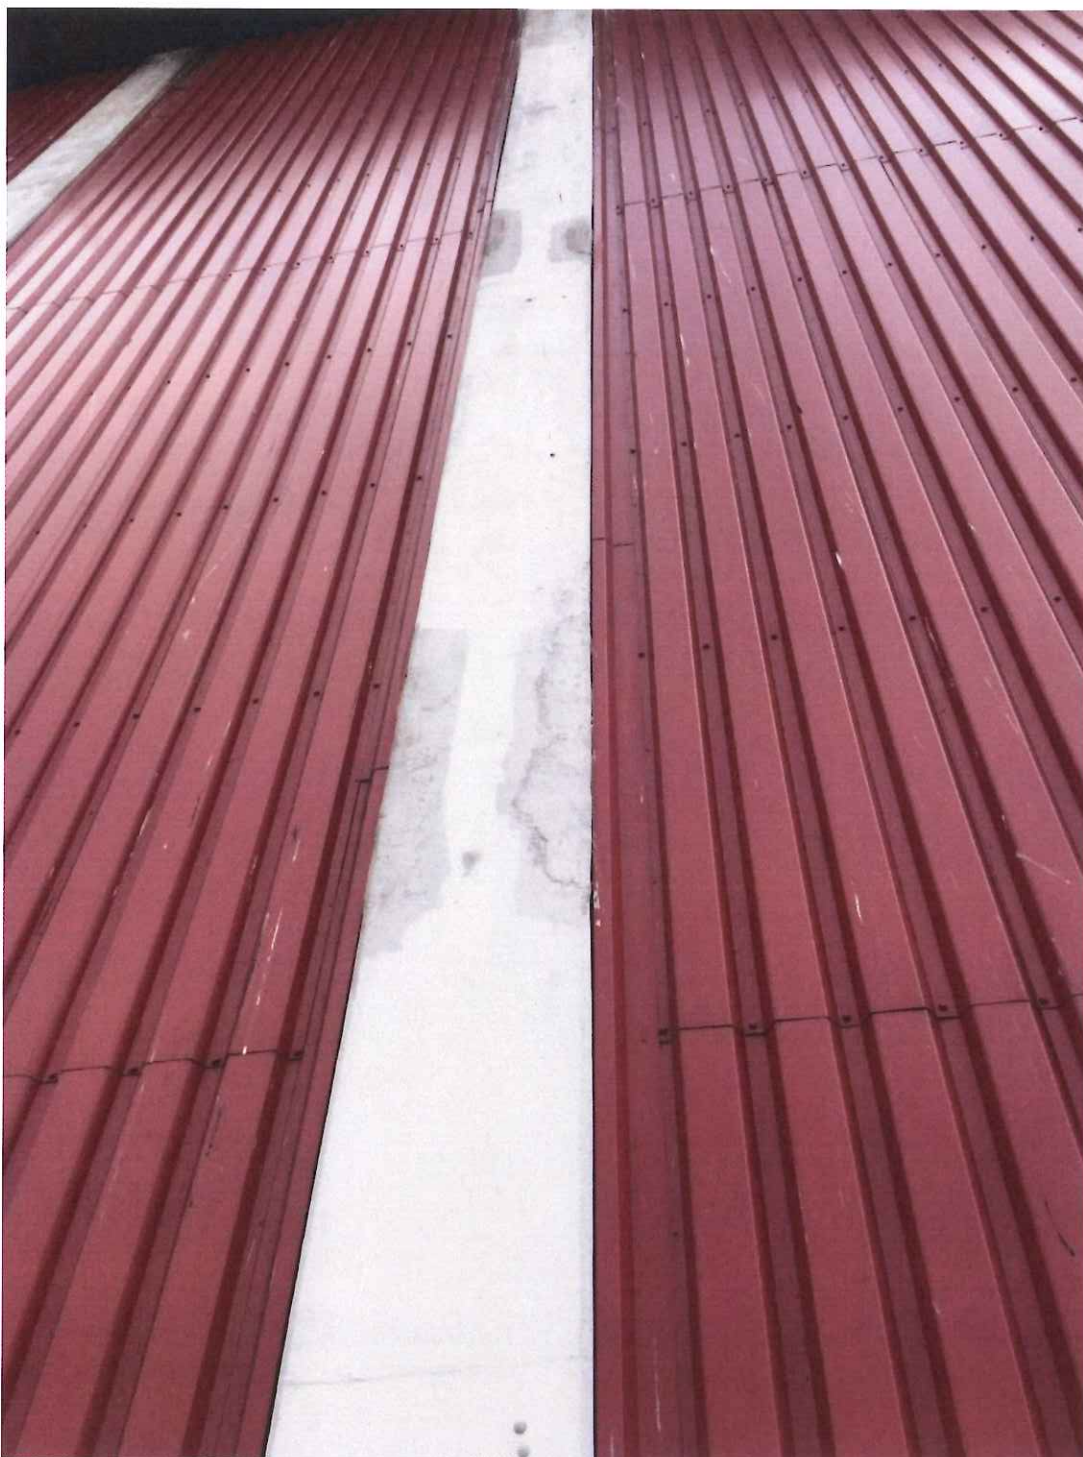
Abbildung 11: Ansicht einer Stahlbetonstütze an der Nordseite mit mehreren reprofilierten Stellen

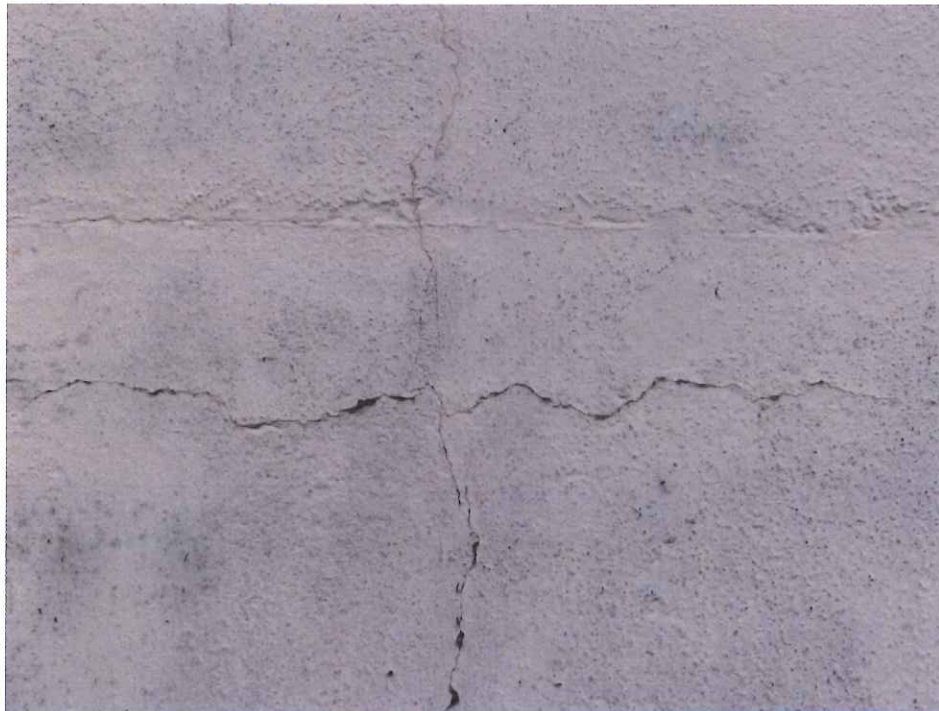
Abbildung 12: Exemplarische Ansicht von längs- und querlaufenden Rissen in der Beschichtung einer Stahlbetonstütze, die sich kreuzen (Westseite)

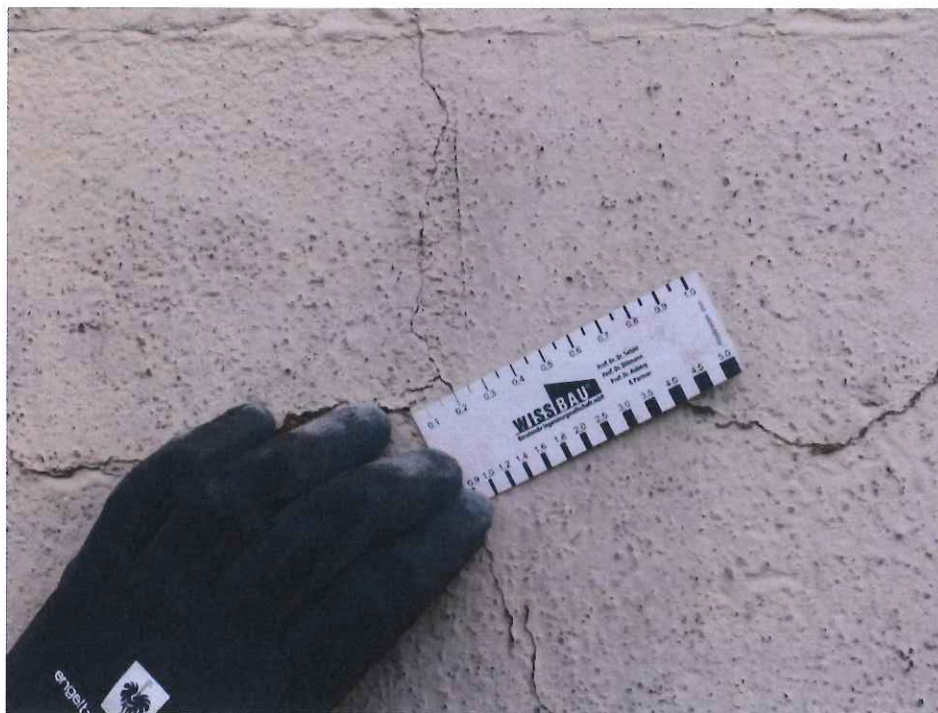
Abbildung 13: Detailansicht zu Abbildung 12; Rissbreite Längsriss hier 0,2 mm

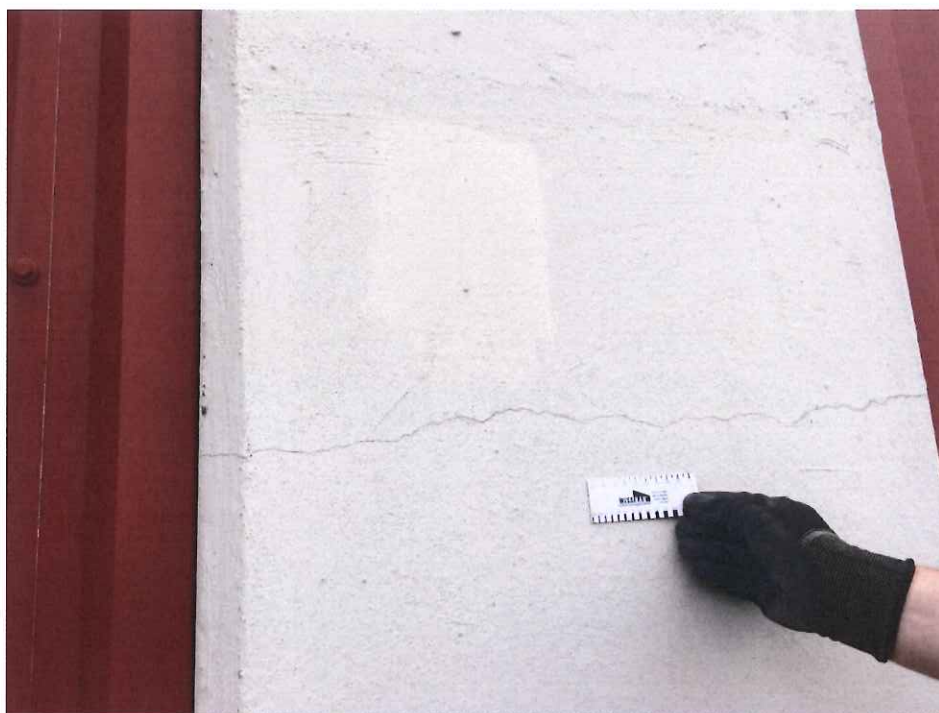
Abbildung 14: Exemplarische Ansicht eines über die Bauteilbreite horizontal verlaufenden Risses an einer Stahlbetonstütze an der Westseite; Rissbreite 0,2 mm

Auf der Laufplattenoberseite der Galerie sind Risse im Estrich vorhanden. An den Außenbauteilen sind gerichtet laufende Risse, mit Rissbreiten von 0,2 mm bis 0,8 mm.

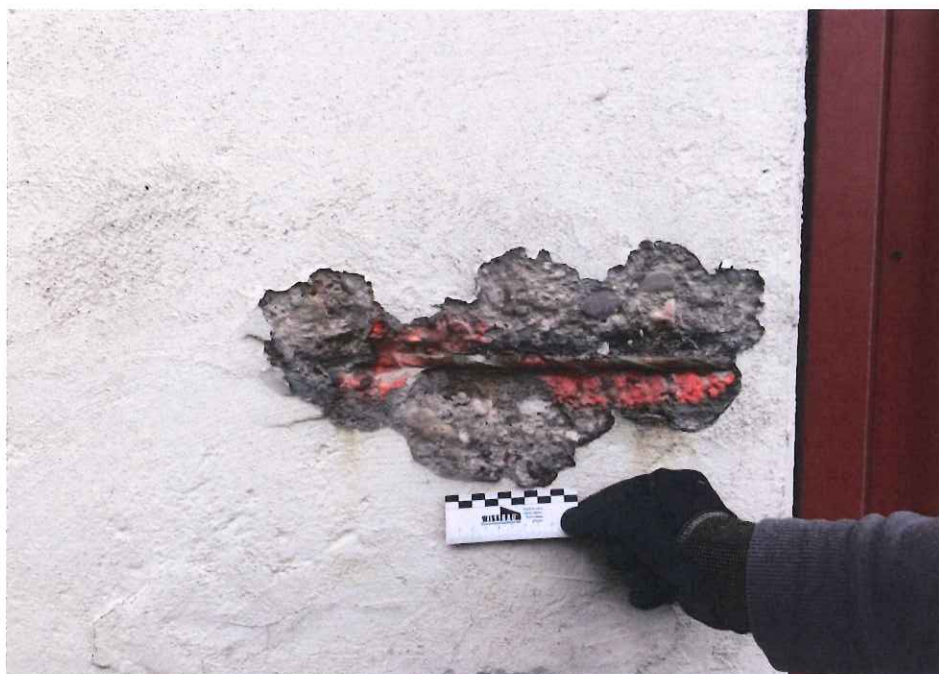
Abbildung 15: Exemplarische Ansicht korrosionsbedingter Betonabplatzung mit freiliegender korrodierter Bügelbewehrung und Reste eines Korrosionsschutzanstrichs an der Ostseite

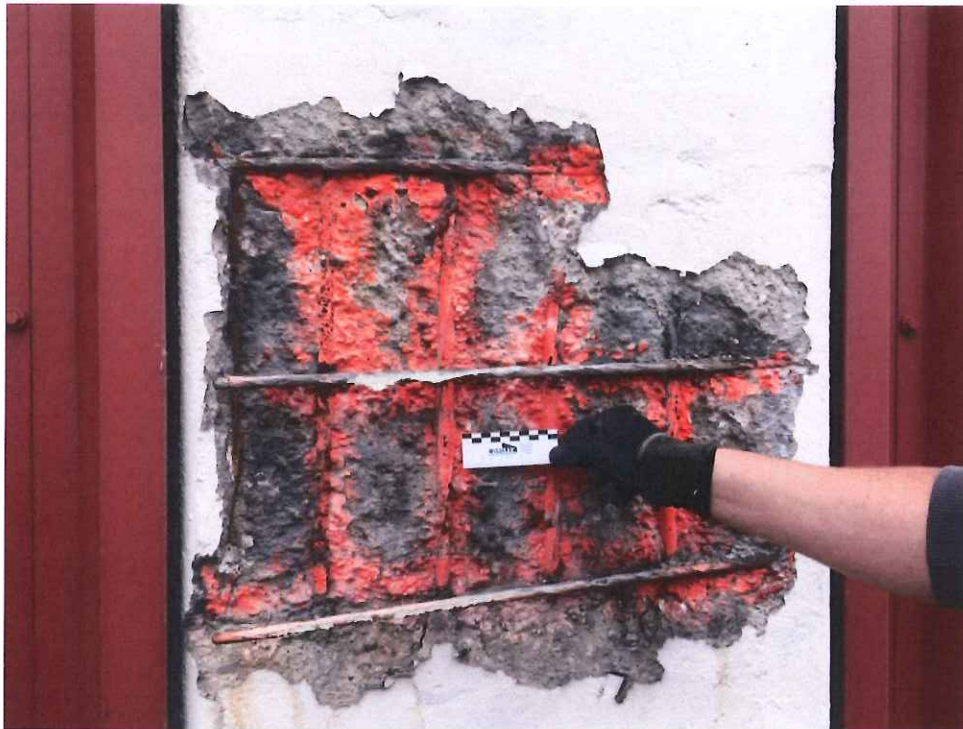
Abbildung 16: Weitere exemplarische Ansicht freiliegender, korrodierter Längs- und Bügelbewehrung und Reste eines Korrosionsschutzanstrichs an der Ostseite

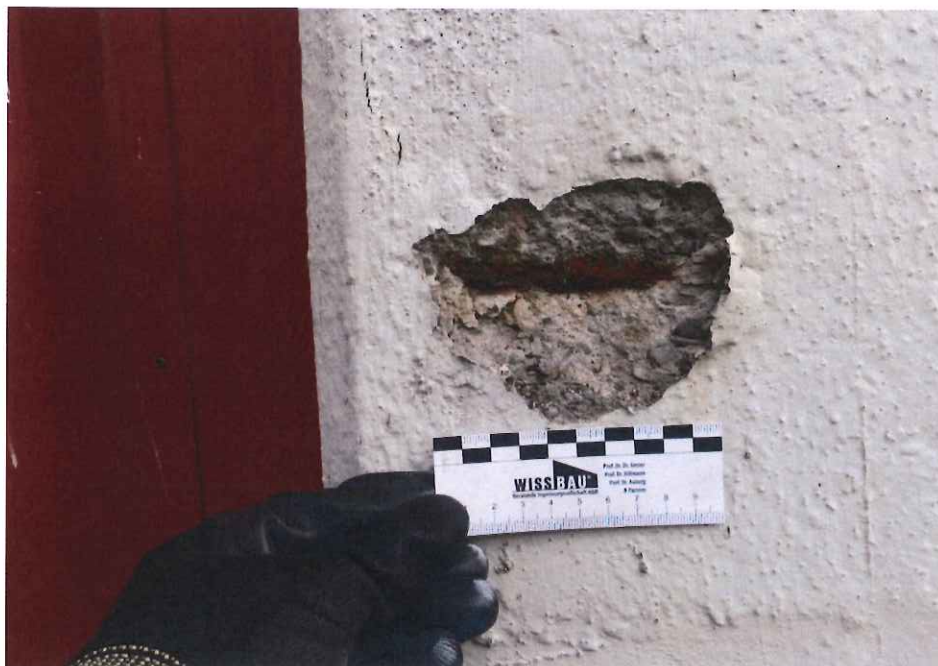
Abbildung 17: Exemplarische Teilansicht einer korrosionsbedingten Betonabplatzung mit freiliegender korrodierter Bewehrung an der Südseite (außen)

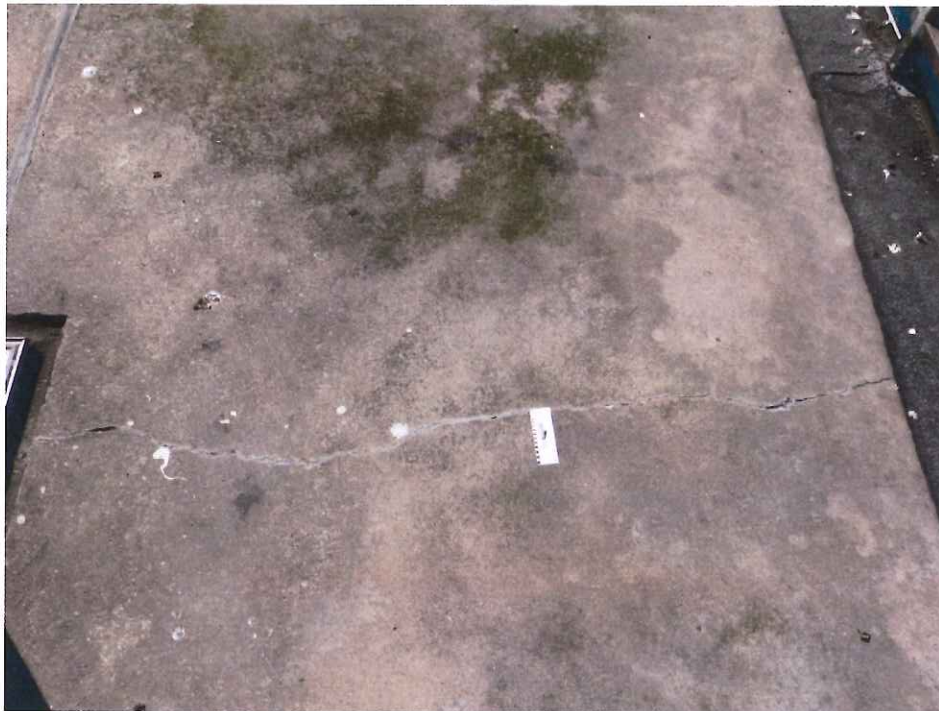
Abbildung 18: Exemplarische Ansicht eines Risses auf der Laufplattenoberseite im Estrich der Galerie (Westseite)

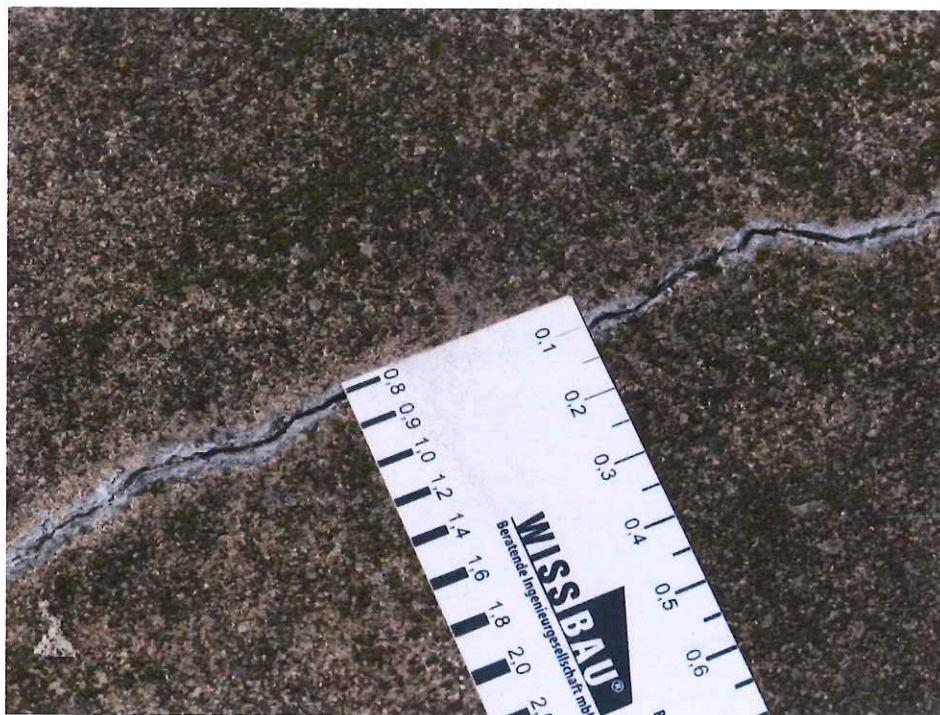
Abbildung 19: Detailaufnahme zu Abbildung 18, hier Rissbreite 0,8 mm

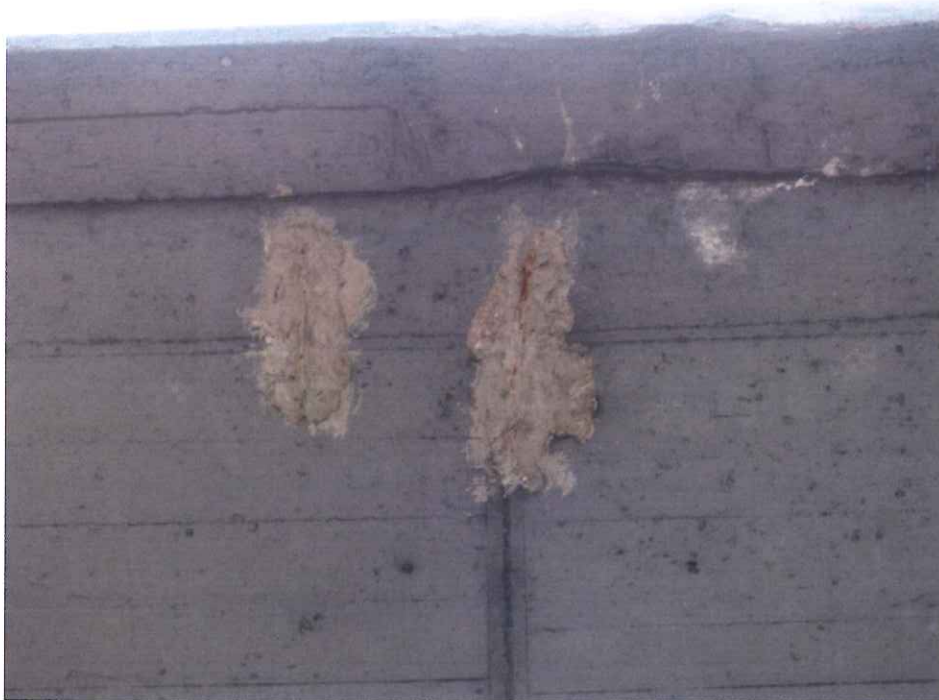
Abbildung 20: Exemplarische Ansicht der Laufplattenunterseite der Galerie mit Minderbetondeckung und Abplatzungen mit freiliegender Bewehrung (Westseite)

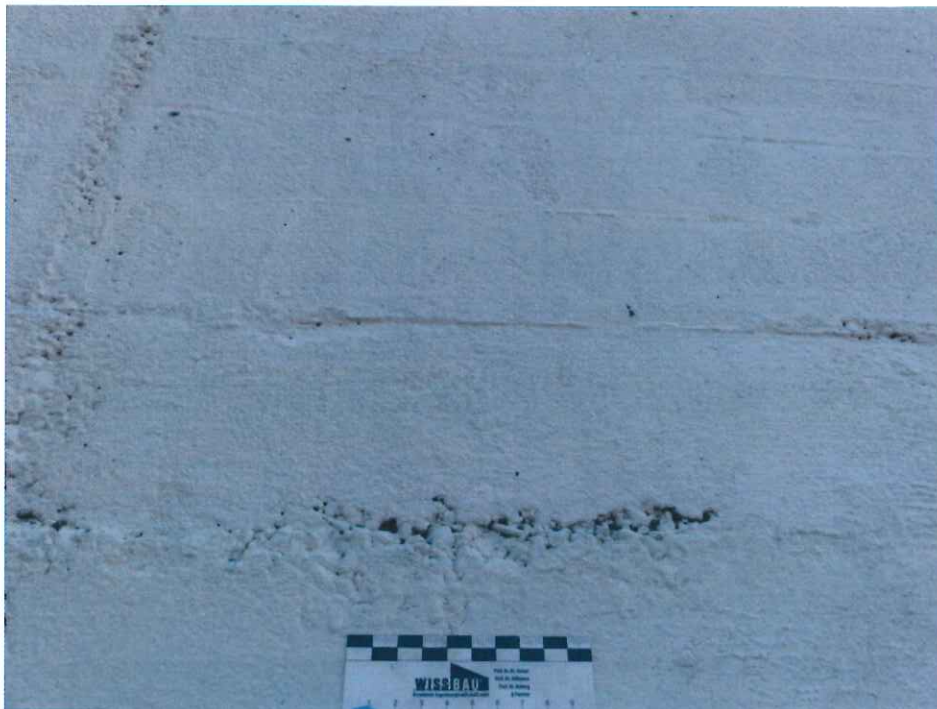
Abbildung 21: Exemplarische Ansicht von Gefügestörungen in der Betonoberfläche auf der Westseite der Galerie

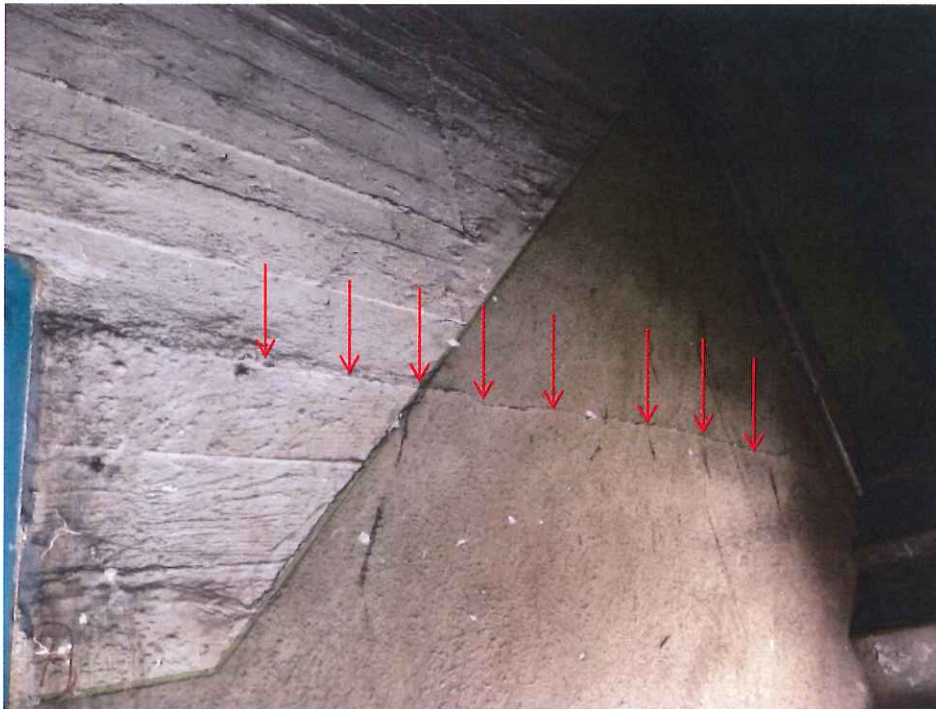
Abbildung 22: Exemplarische Ansicht eines horizontal verlaufenden Risses an der Wand im Treppenhaus 12, voraussichtlich eine Arbeits- oder Betonierfuge

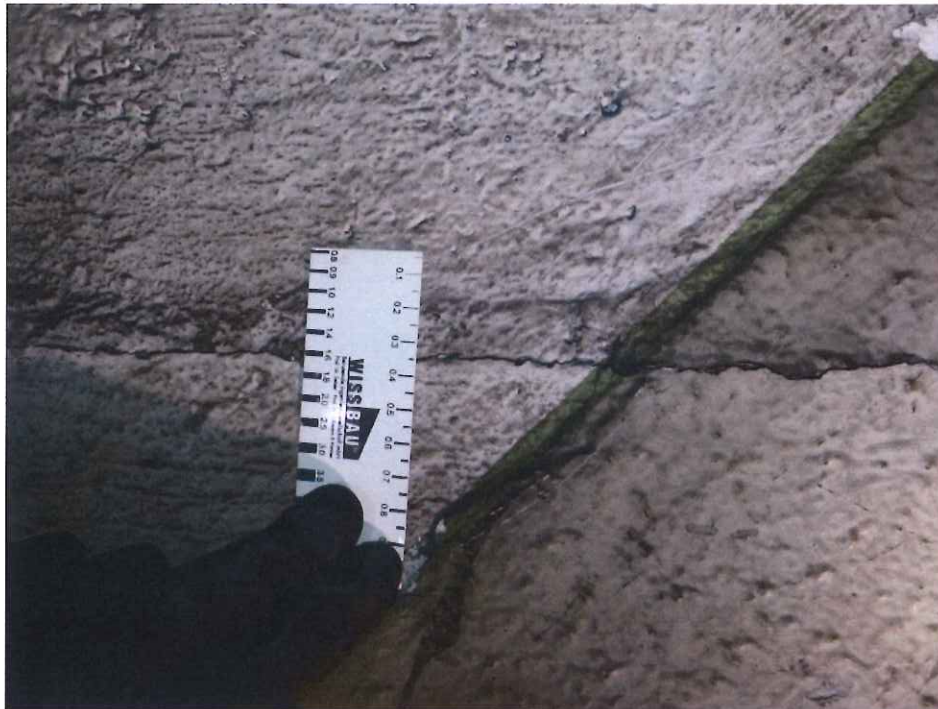
Abbildung 23: Detail Ansicht zu Abbildung 22, hier Rissbreite 0,35 mm

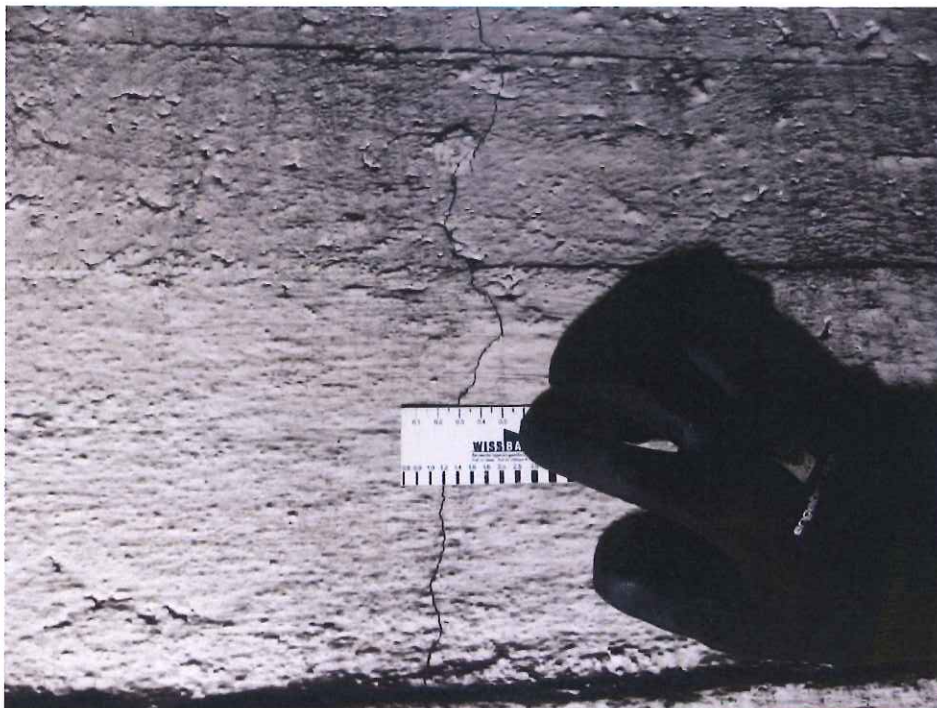
Abbildung 24: Exemplarische Ansicht eines Risses in der Außenwand auf Bühne 11 (Westseite), Rissbreite 0,3 mm

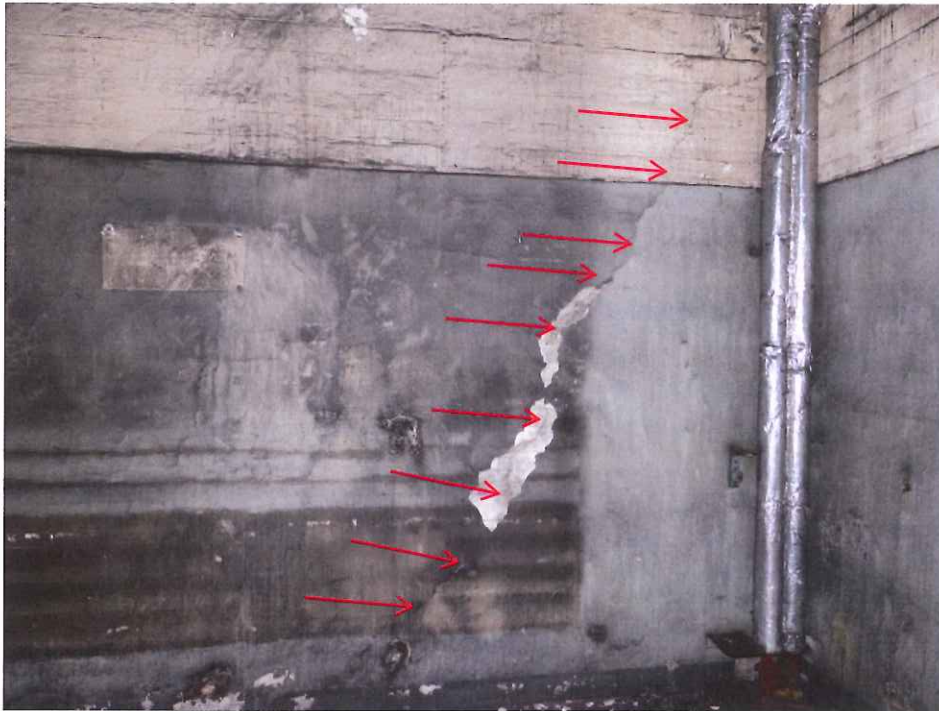
Abbildung 25: Exemplarische Ansicht eines Risses in der Innenseite der Außenwand (Nordseite) des Treppenhaus 7

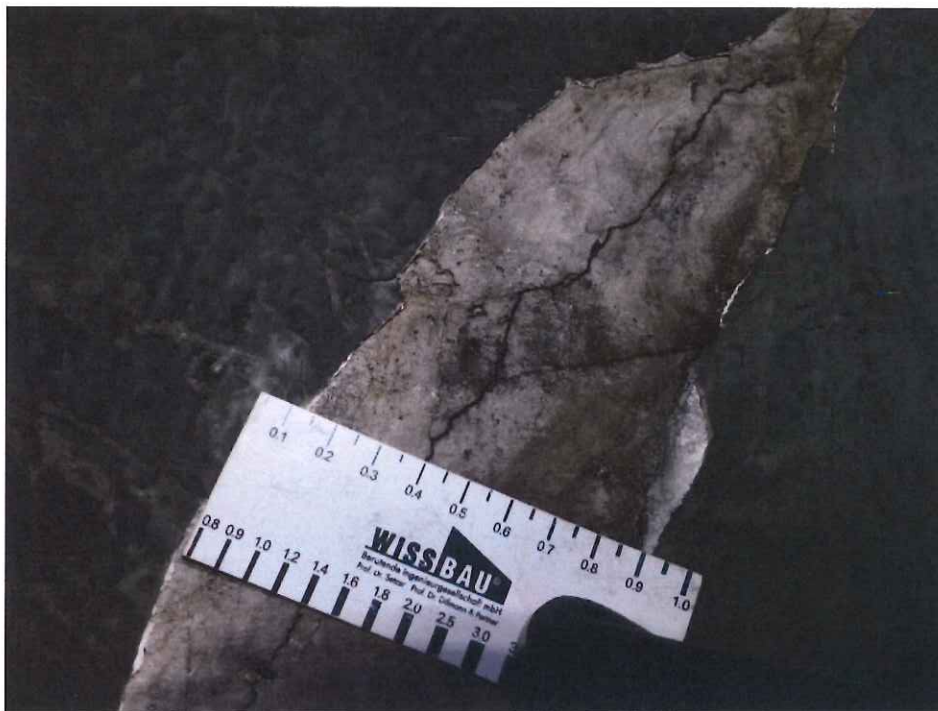
Abbildung 26: Detailansicht zu Abbildung 25, hier Rissbreite 0,4

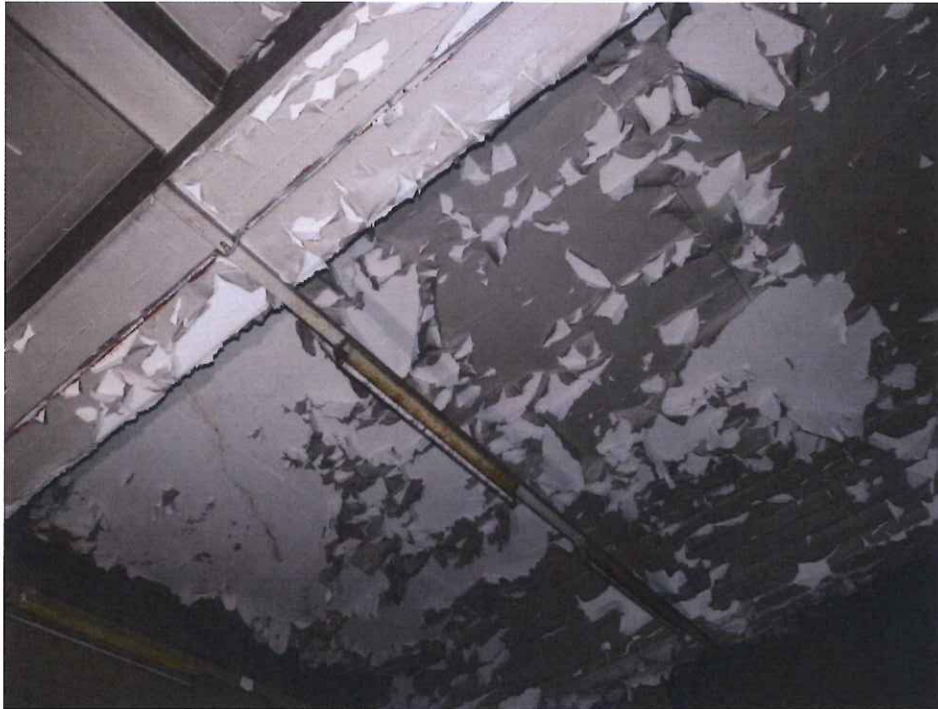
Abbildung 27: Exemplarische Ansicht der flächig abgeblätterten Beschichtung an Unterzügen und Deckenunterseite (Bühne 11)

An den Innenbauteilen liegen wenige Betonschäden vor. Die Beschichtung der Innenbauteile ist an exponierten Bauteilflächen geschädigt. Im Treppenhaus des Förderturms sind ebenfalls Betonabplatzungen mit freiliegender Bewehrung vorhanden. Des Weiteren gibt es auch freiliegende Bewehrung wegen Minderbetondeckung. Im Kranschacht zwischen Bühne 6 und 7 gibt es durchtrennte Bewehrungseisen und eine Querschnittsreduzierung des Betons.

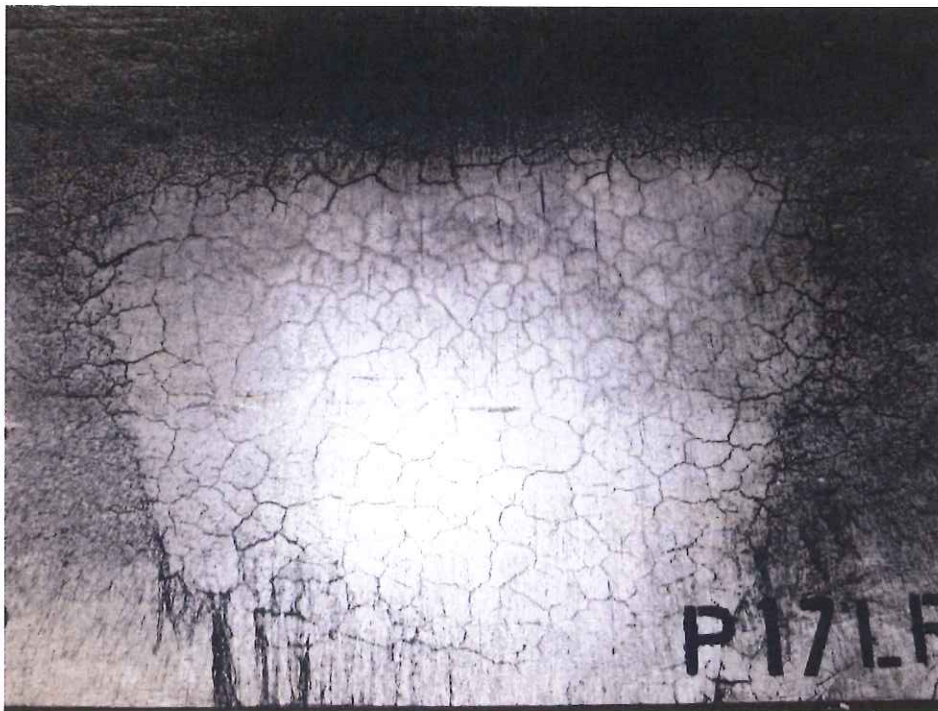
Abbildung 28: Exemplarische Teilansicht einer Innenwand mit Netzzissen in der Beschichtung (Bühne 7)

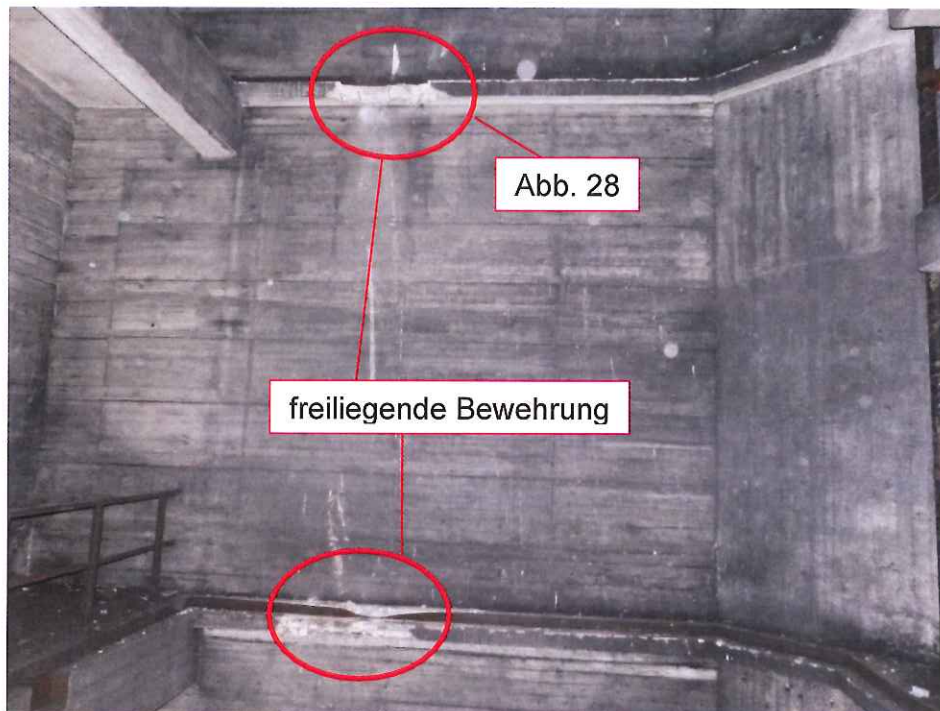
Abbildung 29: Exemplarische Ansicht des Kranschachtes zwischen Bühne 6 und 7; Querschnittsminderung des Betons und freiliegende Bewehrung durch Beschädigung

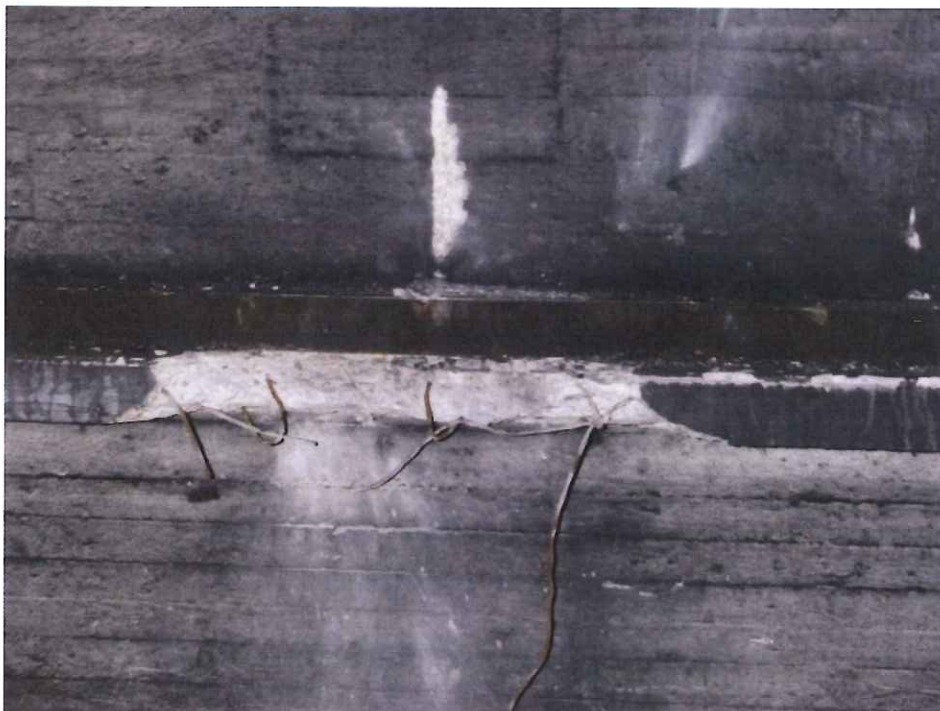
Abbildung 30: Detailansicht zu Abbildung 29; durchtrennte Bewehrung

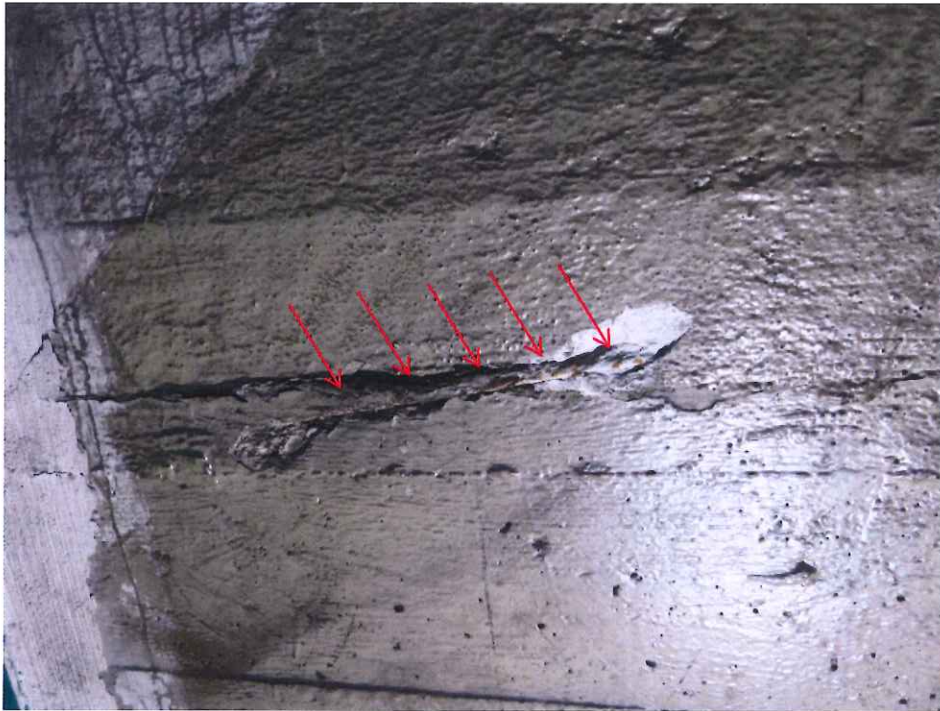
Abbildung 31: Exemplarische Ansicht freiliegender Bewehrung im Treppenhaus 6

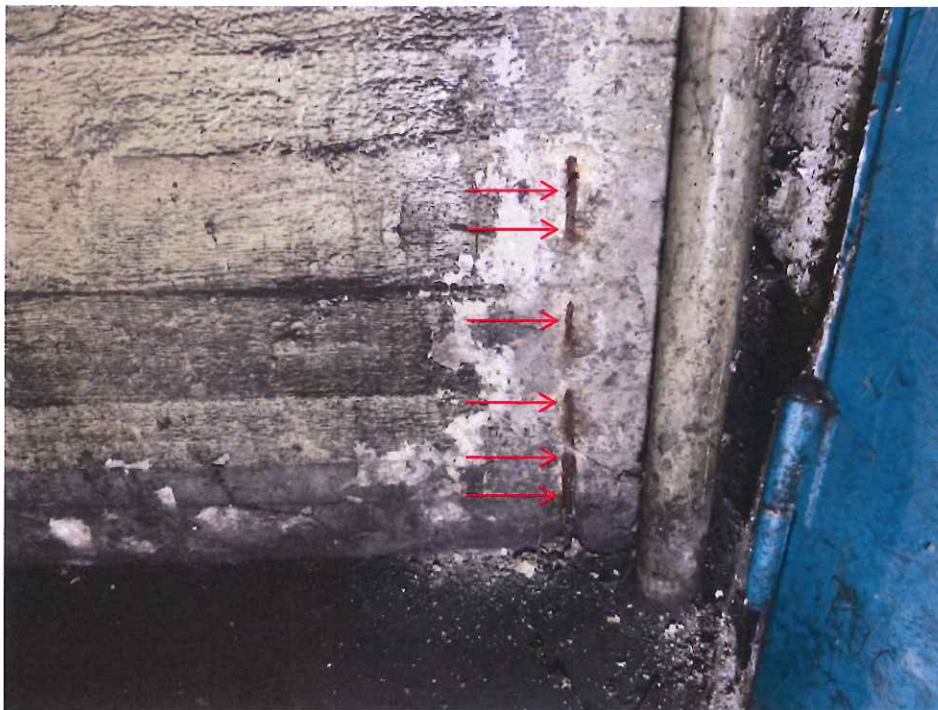
Abbildung 32: Exemplarische Ansicht freiliegender korrodierter Bewehrung im Treppenhaus 1

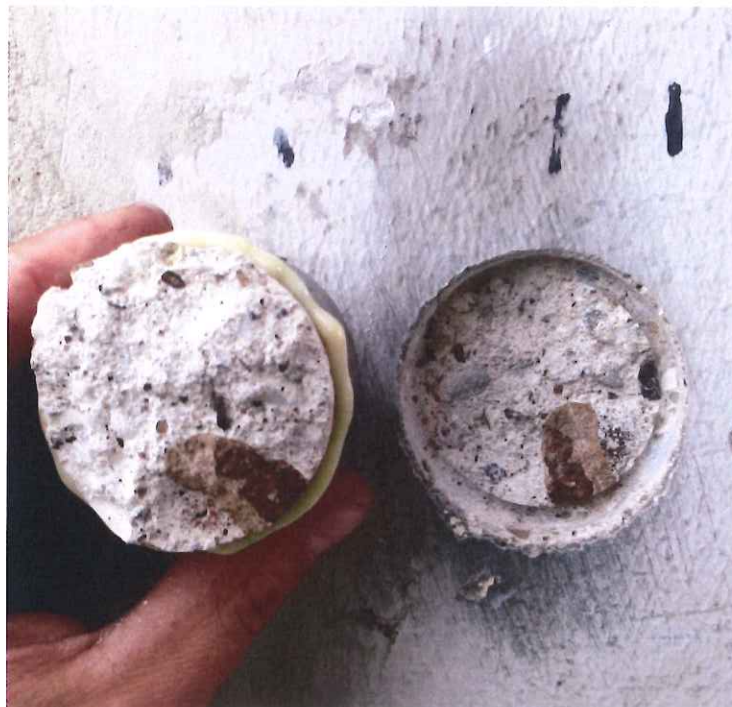
Abbildung 40: Exemplarische Ansicht einer Oberflächenzugfestigkeitsprüfung an einer Stütze (OZ 1), hier Kohäsionsversagen im Beton

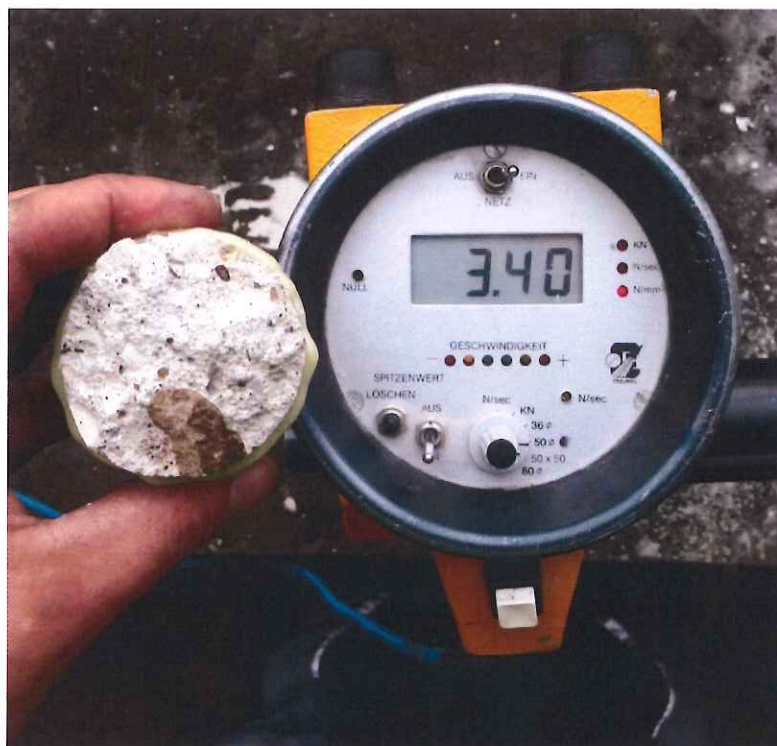
Abbildung 41: Exemplarische Ansicht des Prüfergebnisses OZ 1 mit 3,40 N/mm²

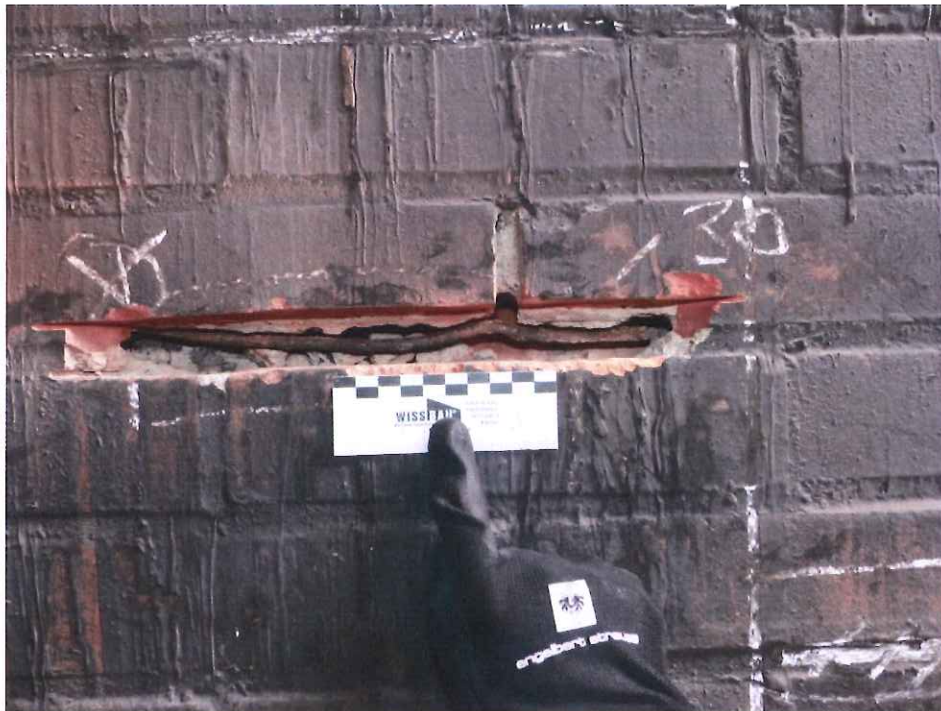
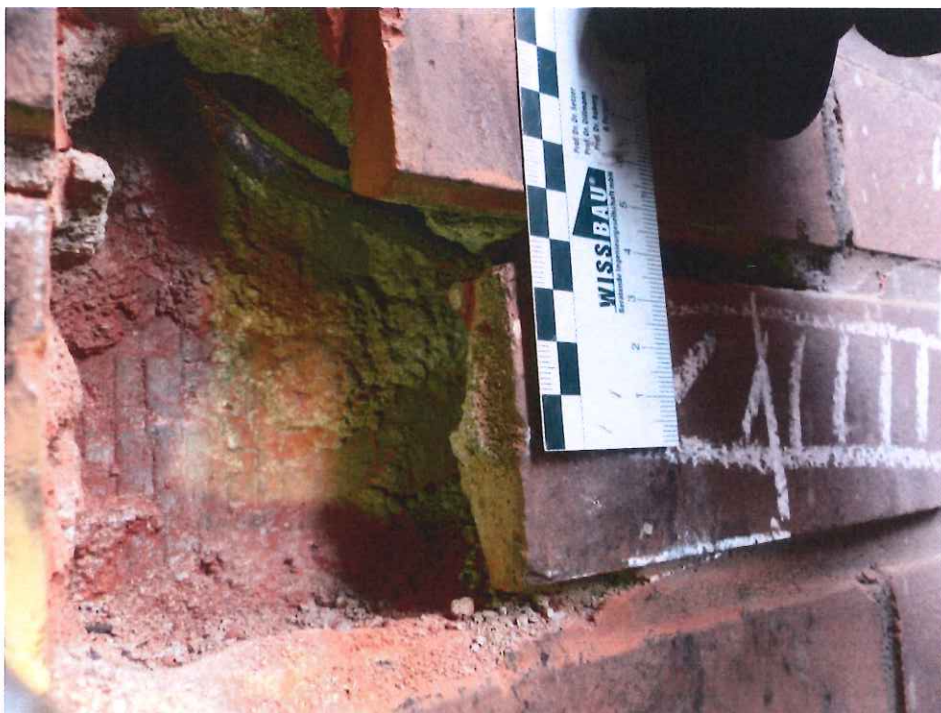
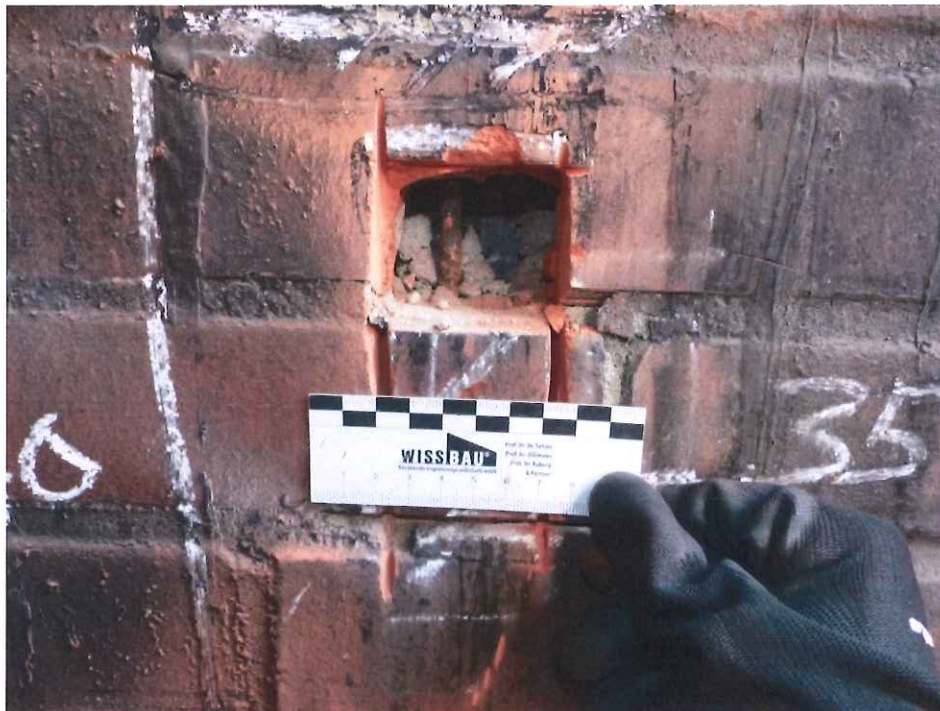
Zustand der Verankerung zu beurteilen. Die Verankerung weist leichte Oberflächenkorrosion auf. Das Fugenmaterial ist leicht absandend, hat jedoch noch eine gute Festigkeit. Die Karbonatisierungstiefe am Beton hinter der Klinkerfassade liegt bei 9 mm und die Betondeckung bei ca. 15 mm. Das heißt, dass der Schutz der Bewehrung noch weitestgehend vorhanden ist.
