## Auftrag Nr. 2017-091-1

**Betreff:** Instandhaltungskonzept mit Kostenansatz zur Erhaltung  
des Förderturms in Kamp-Lintfort, Friedrich-Heinrich-  
Allee 63 in 47475 Kamp-Lintfort

Essen, den 4. August 2017

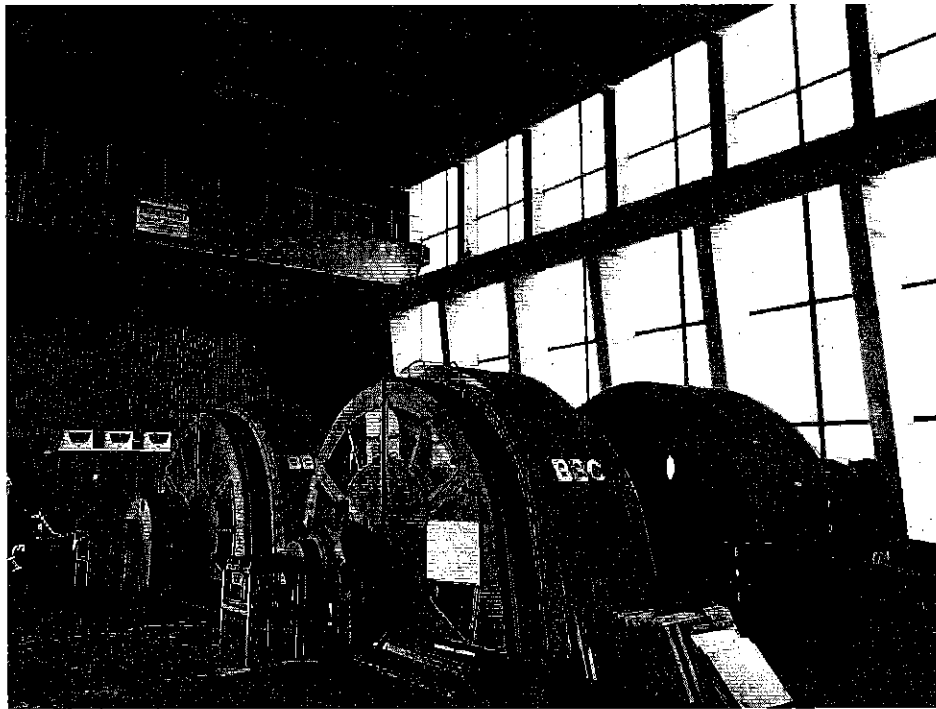
Abbildung 6: Exemplarische Teilansicht Steuerzentrale in der obersten Etage mit der Glasfassade
