Voruntersuchung

Nutzung des Förderturms der ehemaligen Zeche West als Aussichtsturm im
Rahmen der Landesgartenschau 2020

Dipl.-Ing. Architekt Gerd Speck

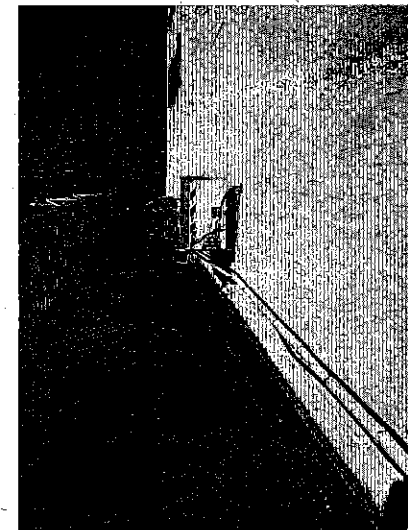
Der Balkonumgang weist keine standsicherheitsrelevanten Schäden auf. Bei der Begehung des Balkonumgangs sowie bei der unterseitigen Betrachtung mittels Fernglas wurden keine auffälligen Rissbildungen festgestellt.

Es wurde eine Kontrollberechnung zur Belastung des Balkonumgangs, auf Basis der Bestandsunterlagen sowie einer angenommenen Verkehrslast von $5,00\text{kN/m}^2$ (entspr. 500kg/m^2) durchgeführt. Das Ergebnis der Berechnung zeigt, dass eine hohe rechnerische Lastreserve (bis zu 89%) vorhanden ist und somit der Balkon eine möglichen Belastung durch Besuchergruppen gewährleistet.

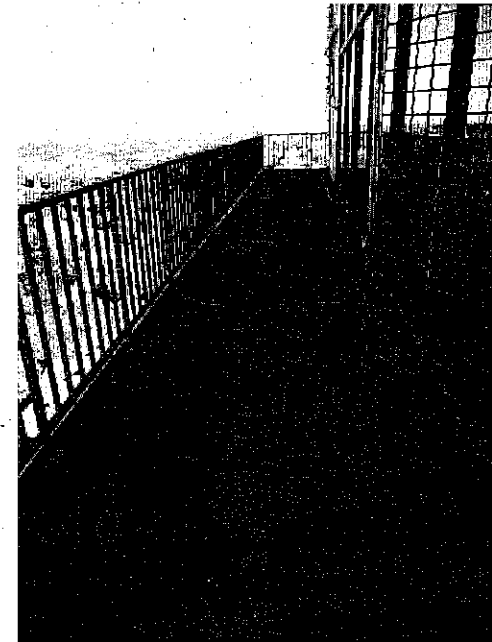
Im Turmeckbereich des Umgangs hat sich ein Zwangsriß eingestellt, der als statisch unbedenklich eingestuft wird. Der Riß ist mit elastischem Fugenfüllmaterial zu verschließen.

Maßnahmenbeschreibung	Menge	Einheit	EP Netto in EUR	GP Netto in EUR
	Gesamtsumme Stufe 1				190.000,00
1.1	KG 300 Bauwerk				124.000,00
1.1.1	Überarbeitung der Dehnfugen und des Zwangsrissses Balkonumgang	1	pau	4.000,00	4.000,00

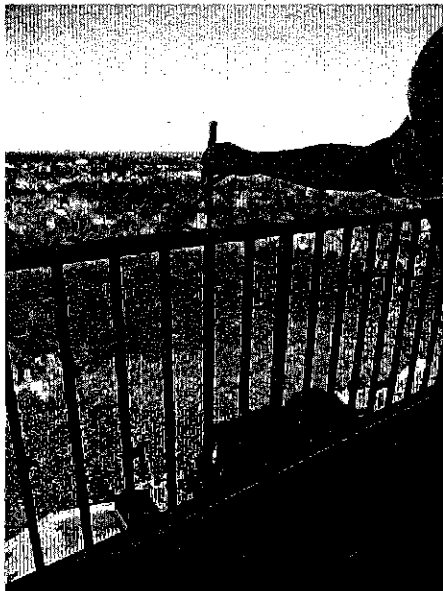
Das aus Stahl bestehende feuerverzinkte Balkongeländer weist keine gravierenden Schäden auf. Die Geländerhöhe beträgt 1,12cm.

Geringe Korrosionsschäden sind zu beseitigen.

Die bituminöse Abdichtung der Geländerfüße ist stellenweise nachzuarbeiten.

Das Geländer ist an die Erdungsanlage angeschlossen.

1.1.2	Geländer stellenweise entrostet + Korrosionsschutz	1	pau	2.000,00	2.000,00
1.1.3	Abdichtungen an Geländerfüße sowie an Glasfassaden überarbeiten und Entwässerungsabläufe freispülen	1	pau	4.000,00	4.000,00

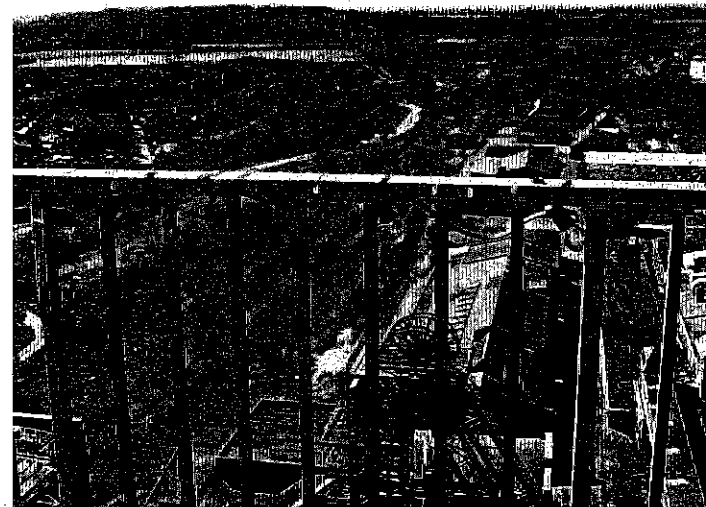
Zur Gefahrenabwehr durch herabfallende Leuchtmittel sind die vorhandenen schadhaften Lichterketten zu entfernen, sowie die alten Leitungsführungen zurückzubauen.

1.1.4	Rückbau der schadhafte Lichterketten	1	pau	1.000,00	1.000,00
1.1.5	Entleerung sämtlicher technischer Aggregate auf den Zwischenebenen von schadhafte Flüssigkeiten, Ölen, etc., inkl. Entsorgung. Geschätzt, da nicht alle Ebenen begangen	1	pau	4.000,00	4.000,00

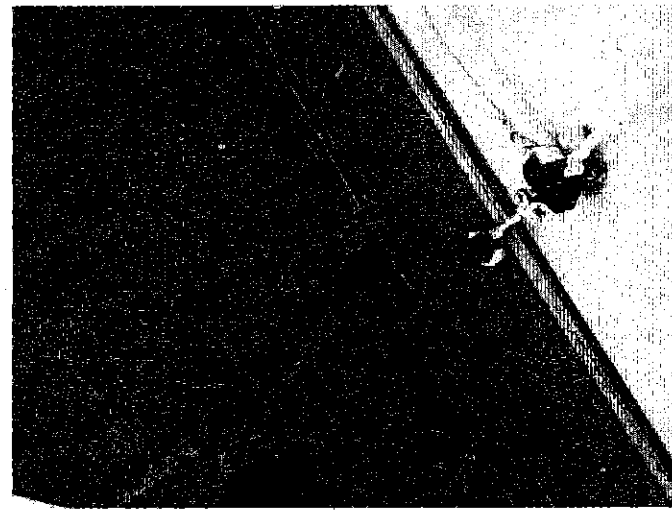
Die Dehnfugen auf dem Balkonumfang sind stellenweise gerissen und mit elastischen Fugenfüllmaterial auszubessern.

Der Abdichtungsanschluß an die Glasfassade ist fachgerecht beizuarbeiten.

Die Entwässerungsöffnungen sind teilweise verstopft und müssen freigespült werden.

Augenscheinlich weist der Turm eine Blitzschutzeinrichtung auf, die jedoch auf ihre Wirksamkeit hin geprüft / gemessen werden muß.

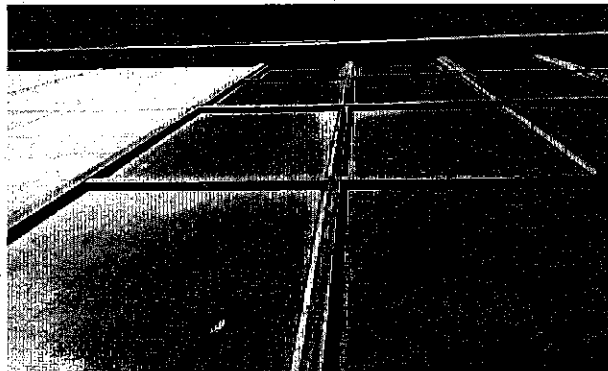
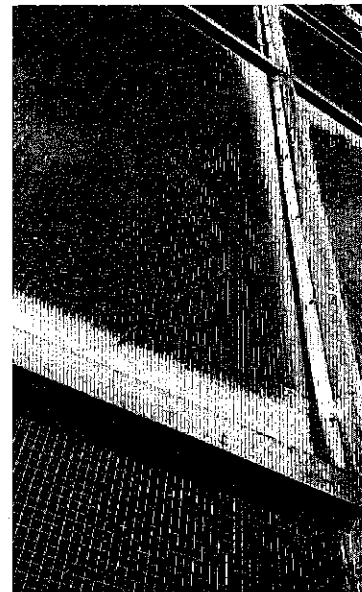
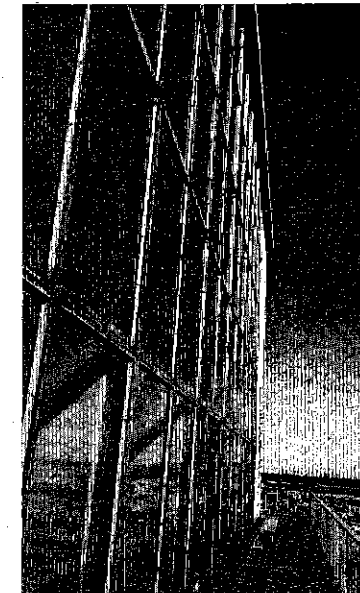
Die aus Stahlprofilen und Drahtglas bestehenden großen Fensterfronten der Maschinenhalle weisen keine gravierenden Schäden auf.

Vereinzelt sind im unteren Bereich Glasscheiben gerissen und müssen erneuert werden.

Korrodierte Profile sind zu entrostern und mittels Rostschutz beizuarbeiten.

Schadhafte Ver fugungen sind auszubessern.

1.1.8	Austausch der schadhafte unteren Glasscheiben und stellenweise Überarbeitung von Korrosionsstellen und Fugenabdichtungen.	1 pau	6.000,00	6.000,00

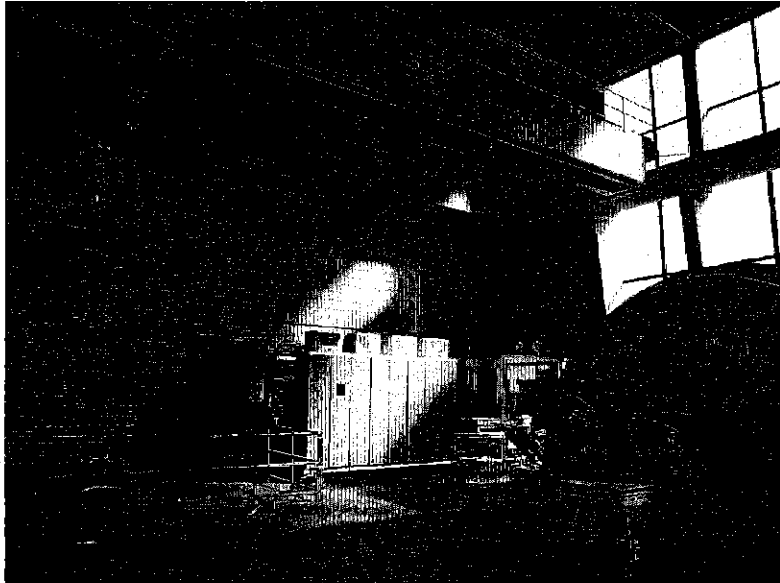
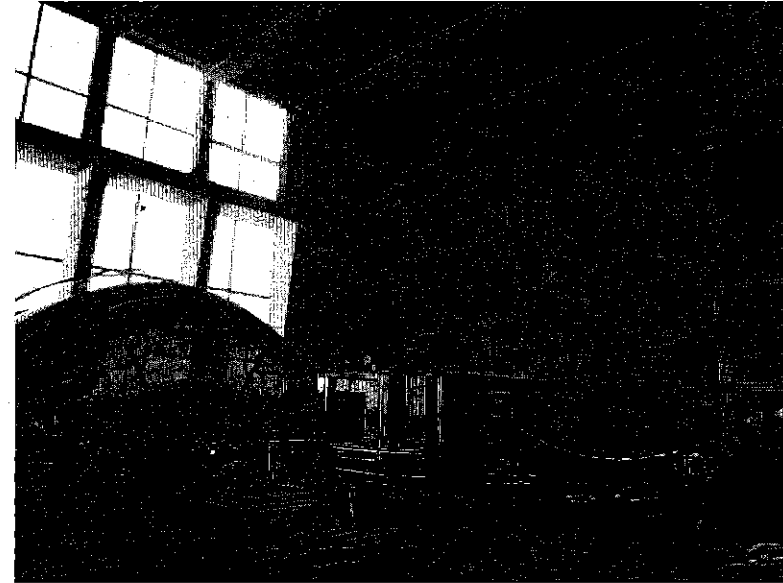
Die Maschinenhalle befindet sich auf der +66,65m-Ebene.
Zur Unfallvermeidung sind sämtliche offenen Bodenlöcher abzudecken,
sämtlicher Müll und losen Maschinenbauteile, etc. sind zu entfernen, sowie andere
Gefahrenstellen, wie lose Kabel, zerstörte Glasscheiben der Leitstände, etc. sind zu beseitigen.

1.1.9	Beseitigung von Unfallgefahren in der Maschinenhalle, wie z.B. festes Abdecken von Bodenöffnungen mit Gitterrosten, o.ä., Rückbau zerstörter Verglasungen der Leitstände, loser Kabel, etc..	1 pau	10.000,00	10.000,00

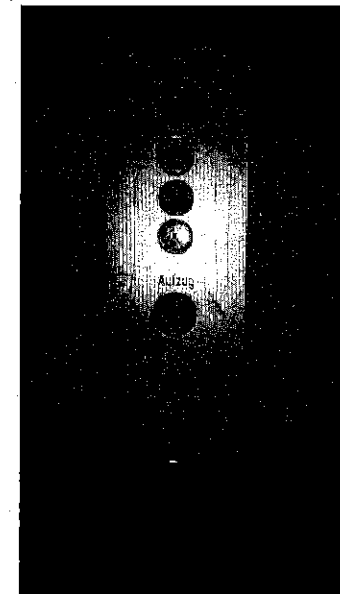
Der Personenaufzug (Tragkraft 1500kg) wurde nach der Stilllegung der Zeche 2012 außer Betrieb genommen; eine Wiederinbetriebnahme ist zulassungstechnisch nicht mehr möglich.

Erneuerung des Personenaufzuges (für 9 Personen).
