BV Franzstraße 60 in 47475 Kamp-Lintfort Orientierende Altlastenuntersuchung

Projekt Orientierende Altlastenuntersuchung für das Bauvorhaben
Franzstraße 60 in 47475 Kamp-Lintfort

Projektnummer 190260

Auftragnehmer Mull und Partner Ingenieurgesellschaft mbH
Widdersdorfer Straße 190
50825 Köln

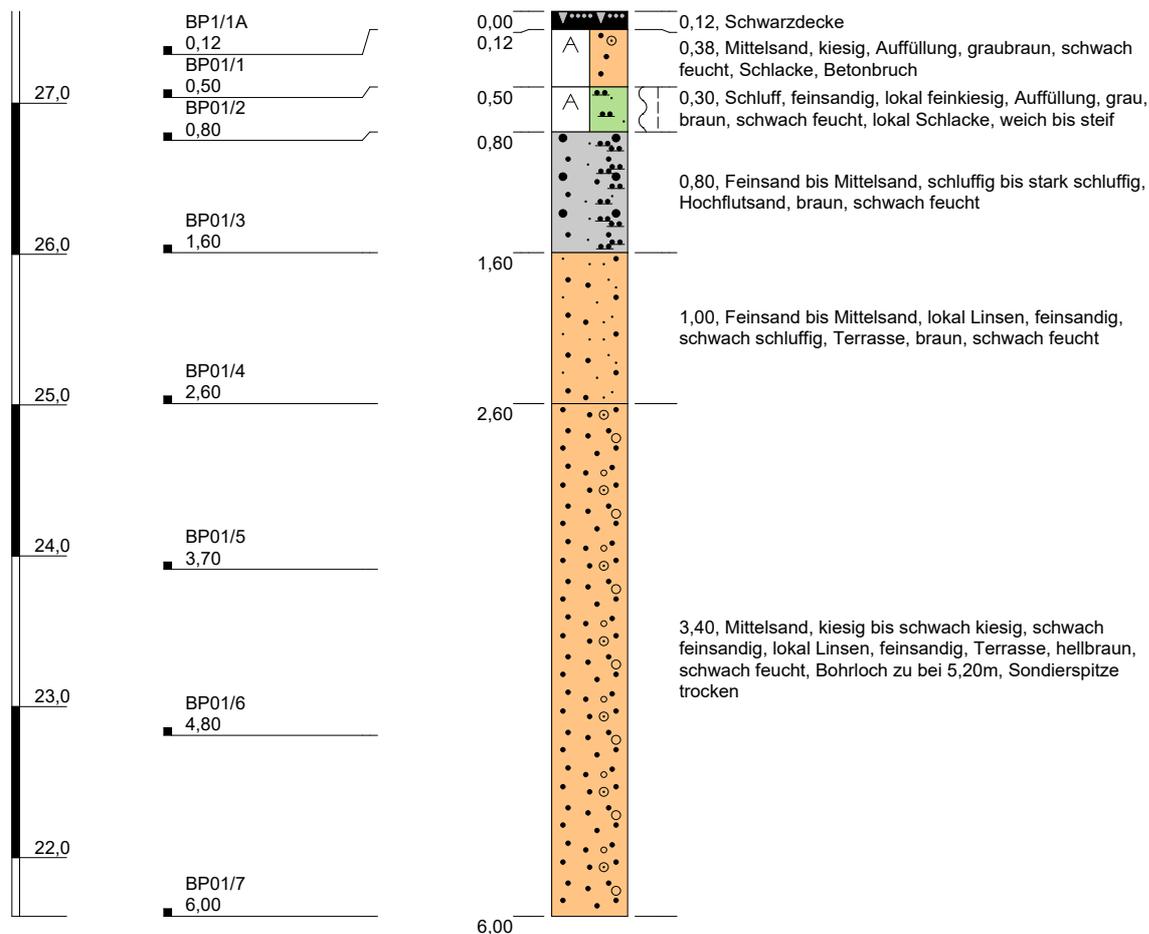
KRB/DPH 01

b)								
	c)		d)	e)					
	f)		g)	h)					i)
0,50	a) Mittelsand, kiesig				schwach feucht	BP	01/1	0,50	
	b) Schlacke, Betonbruch								
	c)		d)	e) graubraun

f) Auffüllung		g)	h)					i)
0,80	a) Schluff, feinsandig, lokal feinkiesig				schwach feucht	BP	01/2	0,80	
	b) lokal Schlacke								
	c) weich bis steif		d)	e) grau, braun

f) Auffüllung		g)	h)					i)
1,60	a) Feinsand bis Mittelsand, schluffig bis stark schluffig				schwach feucht	BP	01/3	1,60	
	b)								
	c)		d)	e) braun

f) Hochflutsand		g)	h)					i)
2,60	a) Feinsand bis Mittelsand, lokal Linsen, feinsandig, schwach schluffig				schwach feucht	BP	01/4	2,60	
	b)								
	c)		d)	e) braun

b) Ergänzende Bemerkungen					Art	Nr	Tiefe in m (Unter- kante)	
	c) Beschaffenheit nach Bohrgut		d) Beschaffenheit nach Bohrvorgang	e) Farbe					
	f) Übliche Benennung	g) Geologische Benennung	h) Gruppe	i) Kalk- gehalt					
6,00	a) Mittelsand, kiesig bis schwach kiesig, schwach feinsandig, lokal Linsen, feinsandig				Bohrloch zu bei 5, 20m, Sondierspitze trocken schwach feucht	BP	01/5	3,70

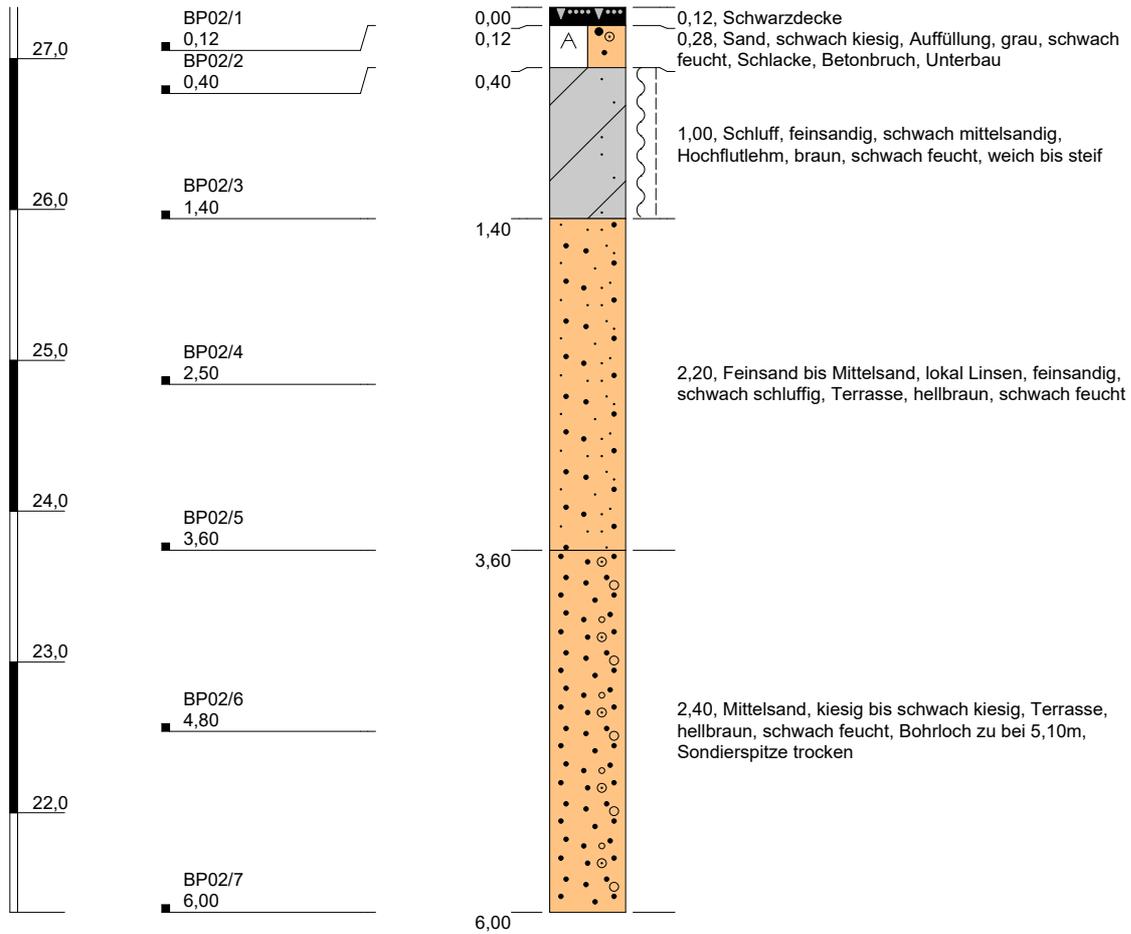
KRB/DPH 02

b)							
	c)	d)	e)					
	f)	g)	h)	i)				
0,40	a) Sand, schwach kiesig				Unterbau schwach feucht	BP	02/2	0,40
	b) Schlacke, Betonbruch							
	c)	d)	e) grau

f) Auffüllung	g)	h)	i)				
1,40	a) Schluff, feinsandig, schwach mittelsandig				schwach feucht	BP	02/3	1,40
	b)							
	c) weich bis steif	d)	e) braun

f) Hochflutlehm	g)	h)	i)				
3,60	a) Feinsand bis Mittelsand, lokal Linsen, feinsandig, schwach schluffig				schwach feucht	BP BP	02/4 02/5	2,50 3,60
	b)

c)	d)	e) hellbraun					
	f) Terrasse	g)	h)	i)				
6,00	a) Mittelsand, kiesig bis schwach kiesig				Bohrloch zu bei 5, 10m, Sondierspitze trocken schwach feucht	BP BP	02/6 02/7	4,80 6,00

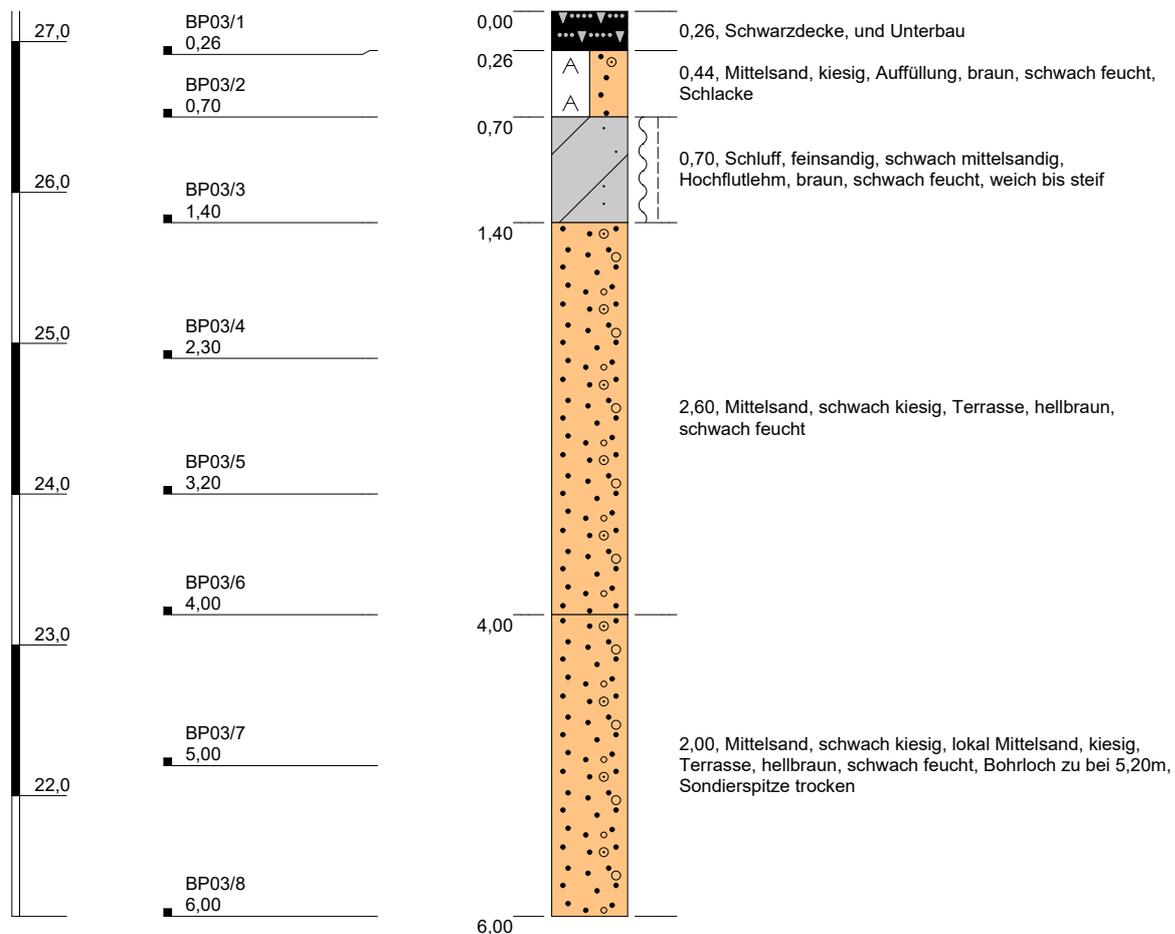
KRB/DPH 03

b) und Unterbau							
	c)	d)	e)					
	f)	g)	h)	i)				
0,70	a) Mittelsand, kiesig				schwach feucht	BP	03/2	0,70
	b) Schlacke							
	c)	d)	e) braun					
	f) Auffüllung	g)	h)	i)				
1,40	a) Schluff, feinsandig, schwach mittelsandig				schwach feucht	BP	03/3	1,40

b)							
	c) weich bis steif	d)	e) braun					
	f) Hochflutlehm	g)	h)	i)				
4,00	a) Mittelsand, schwach kiesig				schwach feucht	BP BP BP	03/4 03/5 03/6	2,30 3,20 4,00

b)							
	c)	d)	e) hellbraun					
	f) Terrasse	g)	h)	i)				
6,00	a) Mittelsand, schwach kiesig, lokal Mittelsand, kiesig				Bohrloch zu bei 5, 20m, Sondierspitze trocken schwach feucht	BP BP	03/7 03/8	5,00 6,00

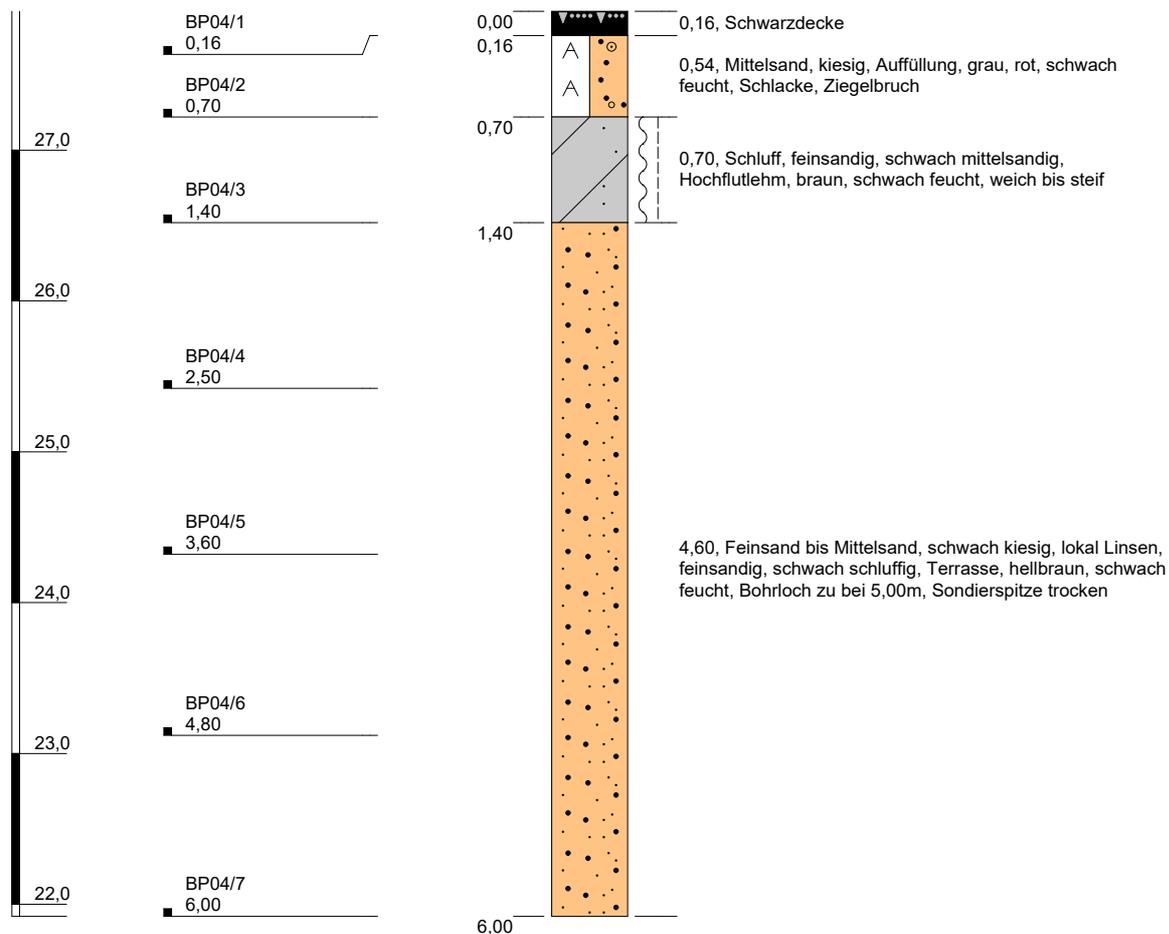
KRB/DPH 04

b)							
	c)	d)	e)					
	f)	g)	h)	i)				
0,70	a) Mittelsand, kiesig				schwach feucht	BP	04/2	0,70
	b) Schlacke, Ziegelbruch							
	c)	d)	e) grau, rot

f) Auffüllung	g)	h)	i)				
1,40	a) Schluff, feinsandig, schwach mittelsandig				schwach feucht	BP	04/3	1,40
	b)							
	c) weich bis steif	d)	e) braun

f) Hochflutlehm	g)	h)	i)				
6,00	a) Feinsand bis Mittelsand, schwach kiesig, lokal Linsen, feinsandig, schwach schluffig				Bohrloch zu bei 5,00m, Sondierspitze trocken schwach feucht	BP BP BP BP	04/4 04/5 04/6 04/7	2,50 3,60 4,80 6,00

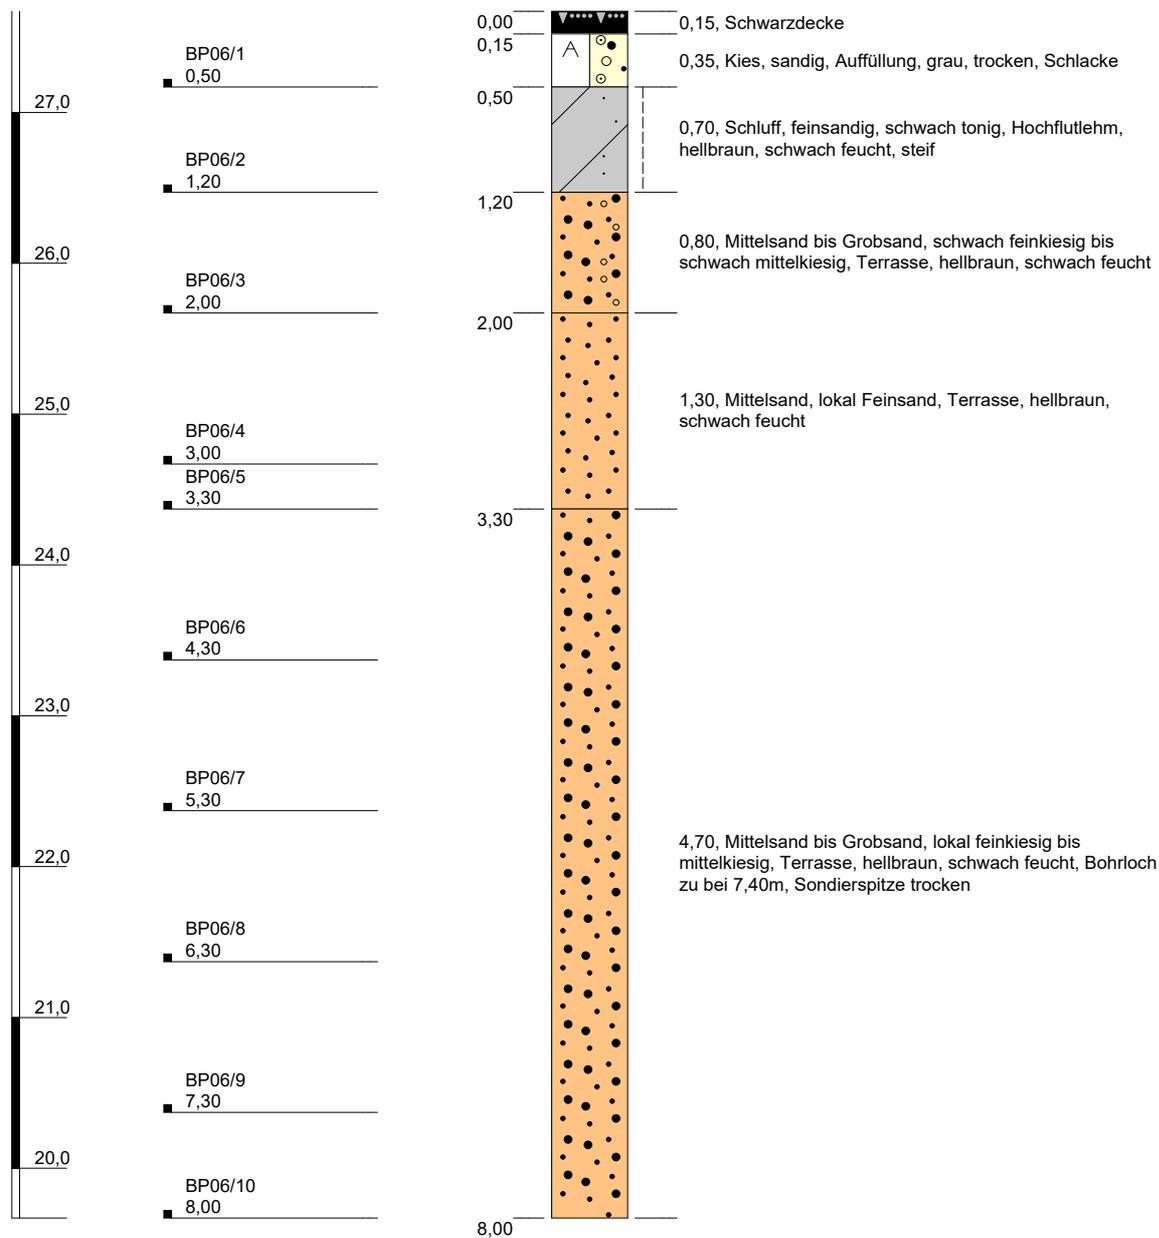
KRB/DPH 06

b)							
	c)		d)	e)				
	f)	g)	h)	i)				
0,50	a) Kies, sandig				trocken	BP	06/1	0,50
	b) Schlacke							
	c)		d)	e) grau				
	f) Auffüllung	g)	h)	i)				
1,20	a) Schluff, feinsandig, schwach tonig				schwach feucht	BP	06/2	1,20

b)							
	c) steif		d)	e) hellbraun				
	f) Hochflutlehm	g)	h)	i)				
2,00	a) Mittelsand bis Grobsand, schwach feinkiesig bis schwach mittelkiesig				schwach feucht	BP	06/3	2,00

b)							
	c)		d)	e) hellbraun				
	f) Terrasse	g)	h)	i)				
3,30	a) Mittelsand, lokal Feinsand				schwach feucht	BP BP	06/4 06/5	3,00 3,30
	b)							
	c)		d)	e) hellbraun

b) Ergänzende Bemerkungen					Art	Nr	Tiefe in m (Unter- kante)		
	c) Beschaffenheit nach Bohrgut		d) Beschaffenheit nach Bohrvorgang	e) Farbe						
	f) Übliche Benennung		g) Geologische Benennung	h) Gruppe		i) Kalkgehalt				
8,00	a) Mittelsand bis Grobsand, lokal feinkiesig bis mittelkiesig				Bohrloch zu bei 7, 40m, Sondierspitze trocken schwach feucht	BP	06/6	4,30

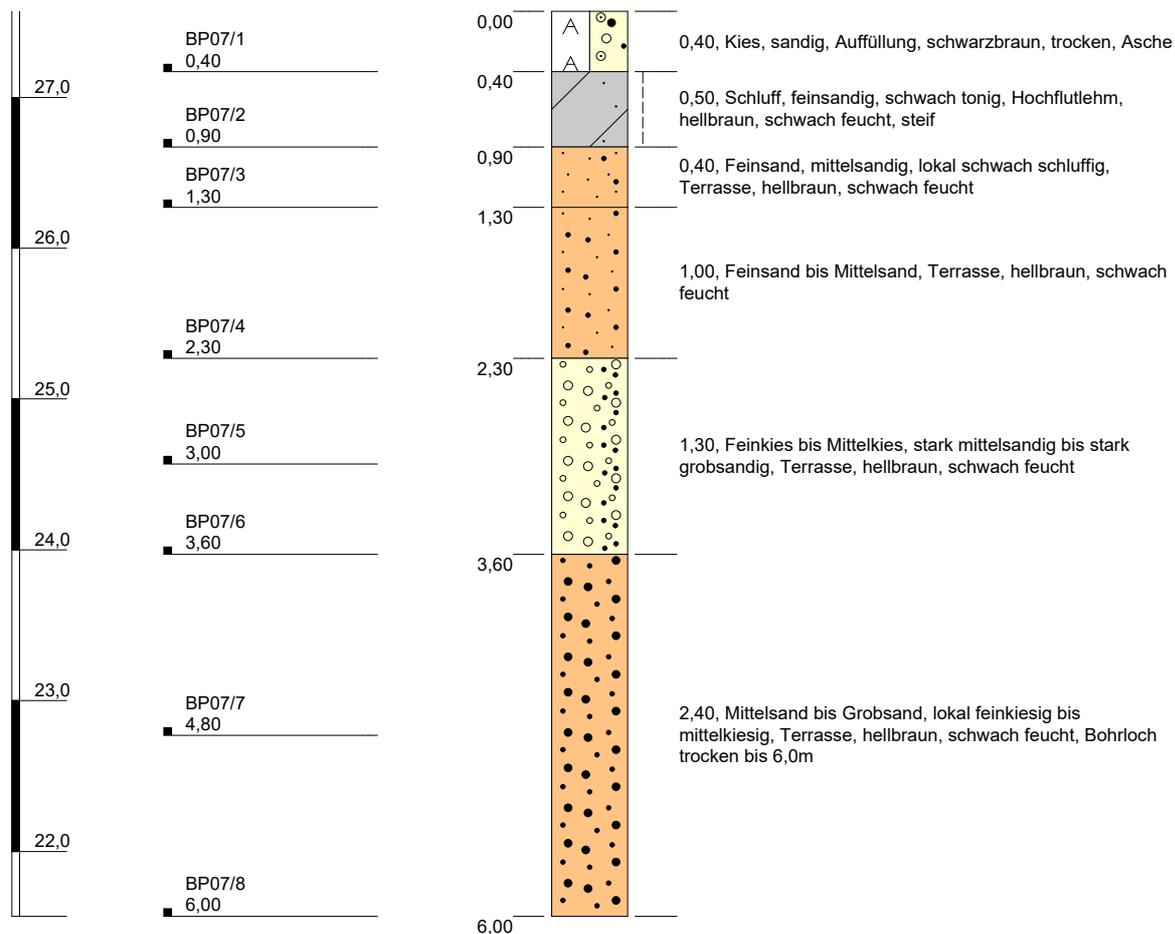
KRB/DPH 07

b) Asche							
	c)	d)	e) schwarzbraun					
	f) Auffüllung	g)	h)	i)				
0,90	a) Schluff, feinsandig, schwach tonig				schwach feucht	BP	07/2	0,90
	b)

c) steif	d)	e) hellbraun					
	f) Hochflutlehm	g)	h)	i)				
1,30	a) Feinsand, mittelsandig, lokal schwach schluffig				schwach feucht	BP	07/3	1,30
	b)

c)	d)	e) hellbraun					
	f) Terrasse	g)	h)	i)				
2,30	a) Feinsand bis Mittelsand				schwach feucht	BP	07/4	2,30
	b)							
	c)	d)	e) hellbraun					
	f) Terrasse	g)	h)	i)				
3,60	a) Feinkies bis Mittelkies, stark mittelsandig bis stark grobsandig				schwach feucht	BP BP	07/5 07/6	3,00 3,60

b) Ergänzende Bemerkungen					Art	Nr	Tiefe in m (Unter- kante)
	c) Beschaffenheit nach Bohrgut	d) Beschaffenheit nach Bohrvorgang	e) Farbe					
	f) Übliche Benennung	g) Geologische Benennung	h) Gruppe	i) Kalk- gehalt				
6,00	a) Mittelsand bis Grobsand, lokal feinkiesig bis mittelkiesig				Bohrloch trocken bis 6,0m schwach feucht	BP	07/7	4,80

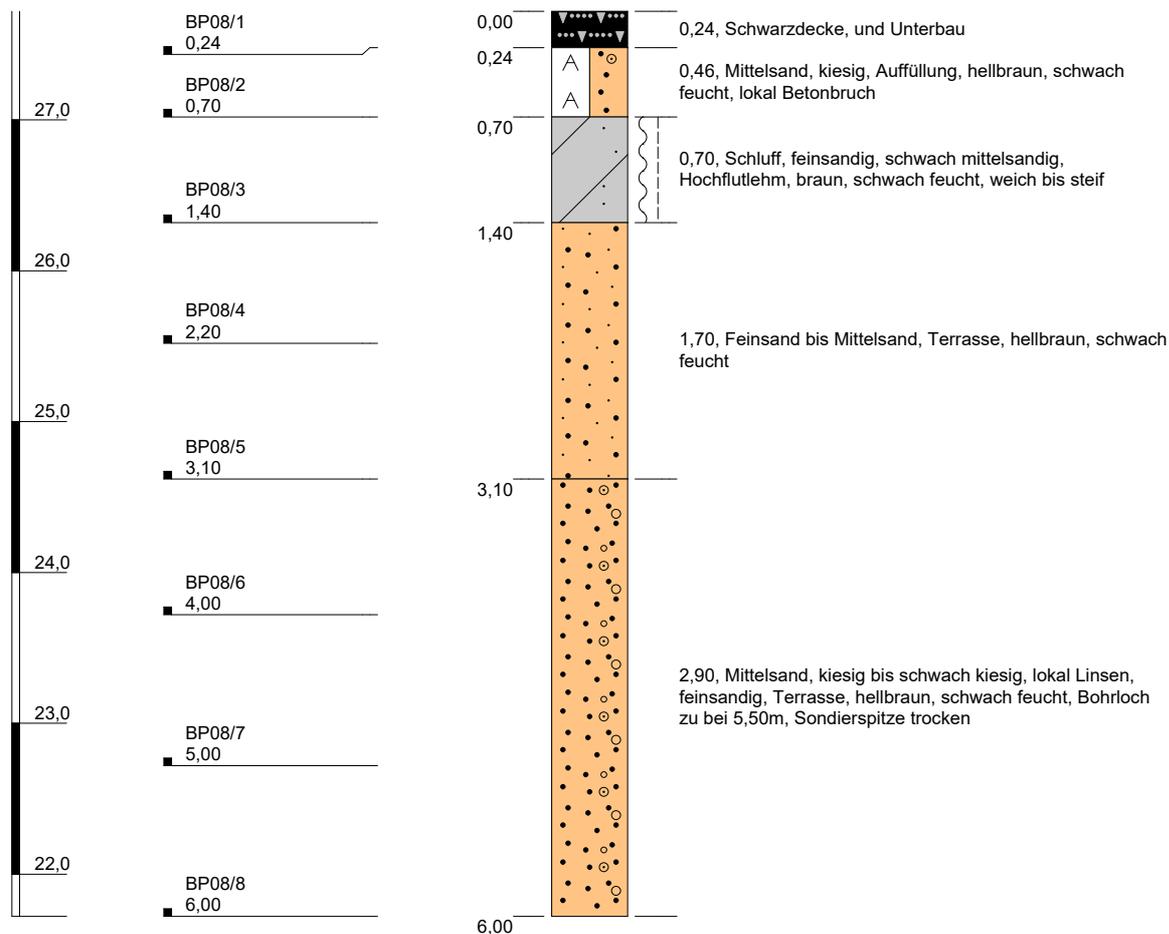
KRB/DPH 08

b) und Unterbau							
	c)	d)	e)					
	f)	g)	h)	i)				
0,70	a) Mittelsand, kiesig				schwach feucht	BP	08/2	0,70
	b) lokal Betonbruch							
	c)	d)	e) hellbraun

f) Auffüllung	g)	h)	i)				
1,40	a) Schluff, feinsandig, schwach mittelsandig				schwach feucht	BP	08/3	1,40
	b)							
	c) weich bis steif	d)	e) braun

f) Hochflutlehm	g)	h)	i)				
3,10	a) Feinsand bis Mittelsand				schwach feucht	BP BP	08/4 08/5	2,20 3,10
	b)							
	c)	d)	e) hellbraun					
	f) Terrasse	g)	h)	i)				
6,00	a) Mittelsand, kiesig bis schwach kiesig, lokal Linsen, feinsandig				Bohrloch zu bei 5, 50m, Sondierspitze trocken schwach feucht	BP BP BP	08/6 08/7 08/8	4,00 5,00 6,00

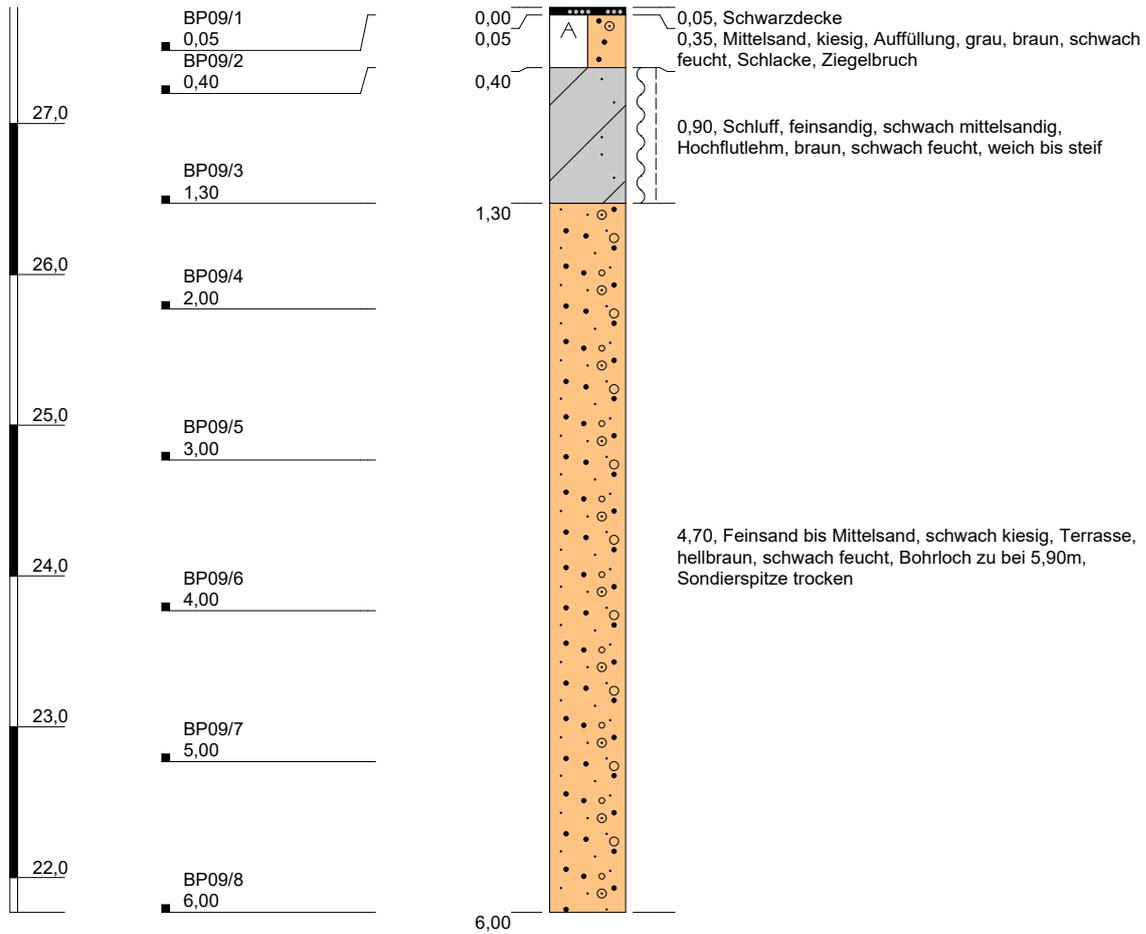
KRB/DPH 09

b)									
	c)		d)						e)	
	f)		g)						h)	i)
0,40	a) Mittelsand, kiesig				schwach feucht	BP	09/2	0,40		
	b) Schlacke, Ziegelbruch									
	c)		d)						e) grau, braun

f) Auffüllung		g)						h)	i)
1,30	a) Schluff, feinsandig, schwach mittelsandig				schwach feucht	BP	09/3	1,30		
	b)									
	c) weich bis steif		d)						e) braun

f) Hochflutlehm		g)						h)	i)
6,00	a) Feinsand bis Mittelsand, schwach kiesig				Bohrloch zu bei 5, 90m, Sondierspitze trocken schwach feucht	BP	09/4 09/5 09/6 09/7 09/8	2,00 3,00 4,00 5,00 6,00

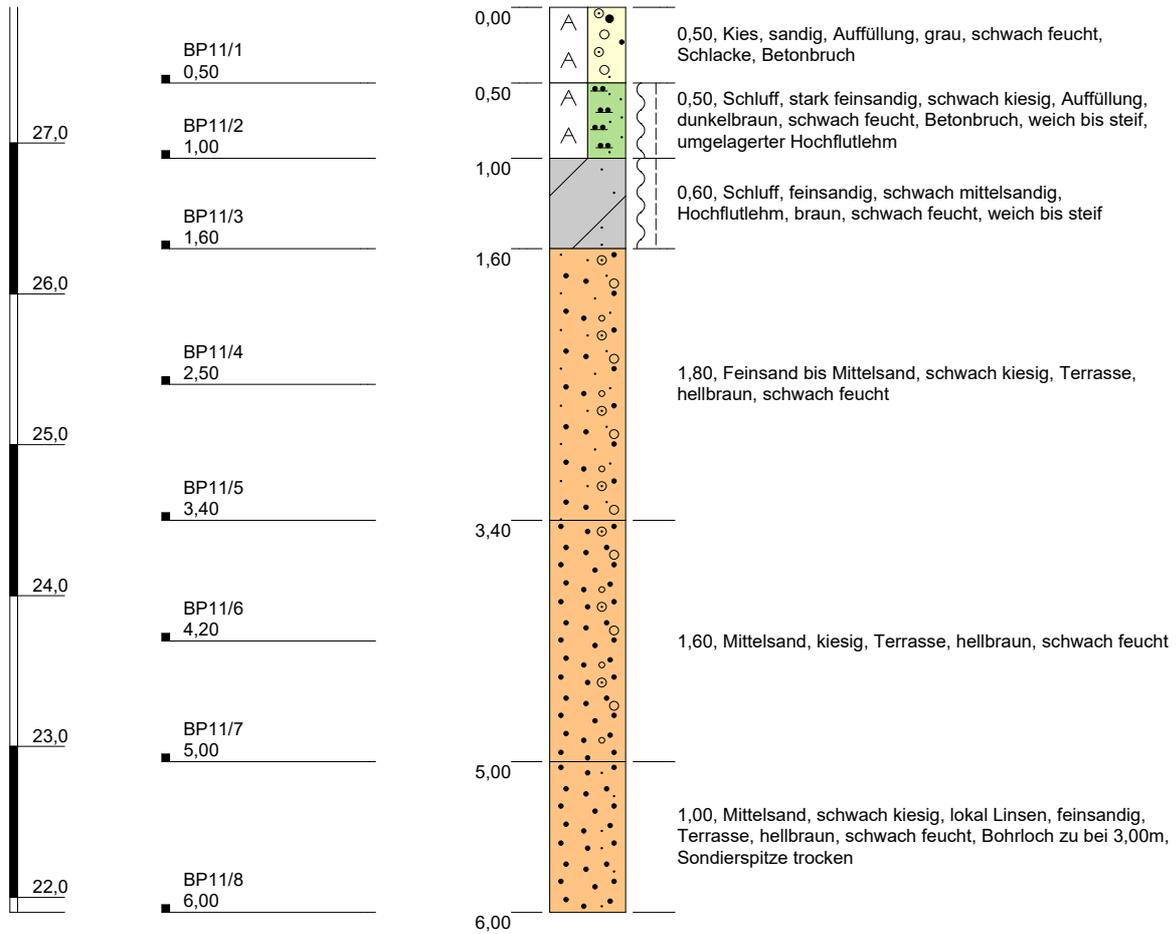
KRB/DPH 11

b) Ergänzende Bemerkungen					Art	Nr	Tiefe in m (Unter- kante)
	c) Beschaffenheit nach Bohrgut	d) Beschaffenheit nach Bohrvorgang	e) Farbe					
	f) Übliche Benennung	g) Geologische Benennung	h) Gruppe	i) Kalkgehalt				
0,50	a) Kies, sandig				schwach feucht	BP	11/1	0,50

b) Schlacke, Betonbruch							
	c)	d)	e) grau					
	f) Auffüllung	g)	h)	i)				
1,00	a) Schluff, stark feinsandig, schwach kiesig				umgelagerter Hochflutlehm schwach feucht	BP	11/2	1,00

b) Betonbruch							
	c) weich bis steif	d)	e) dunkelbraun					
	f) Auffüllung	g)	h)	i)				
1,60	a) Schluff, feinsandig, schwach mittelsandig				schwach feucht	BP	11/3	1,60

b)							
	c) weich bis steif	d)	e) braun					
	f) Hochflutlehm	g)	h)	i)				
3,40	a) Feinsand bis Mittelsand, schwach kiesig				schwach feucht	BP BP	11/4 11/5	2,50 3,40

b)							
	c)	d)	e) hellbraun					
	f) Terrasse	g)	h)	i)				
5,00	a) Mittelsand, kiesig				schwach feucht	BP BP	11/6 11/7	4,20 5,00
	b)							
	c)	d)	e) hellbraun

b) Ergänzende Bemerkungen					Art	Nr	Tiefe in m (Unter- kante)
	c) Beschaffenheit nach Bohrgut	d) Beschaffenheit nach Bohrvorgang	e) Farbe					
	f) Übliche Benennung	g) Geologische Benennung	h) Gruppe	i) Kalk- gehalt				
6,00	a) Mittelsand, schwach kiesig, lokal Linsen, feinsandig				Bohrloch zu bei 3,00m, Sondierspitze trocken schwach feucht	BP	11/8	6,00

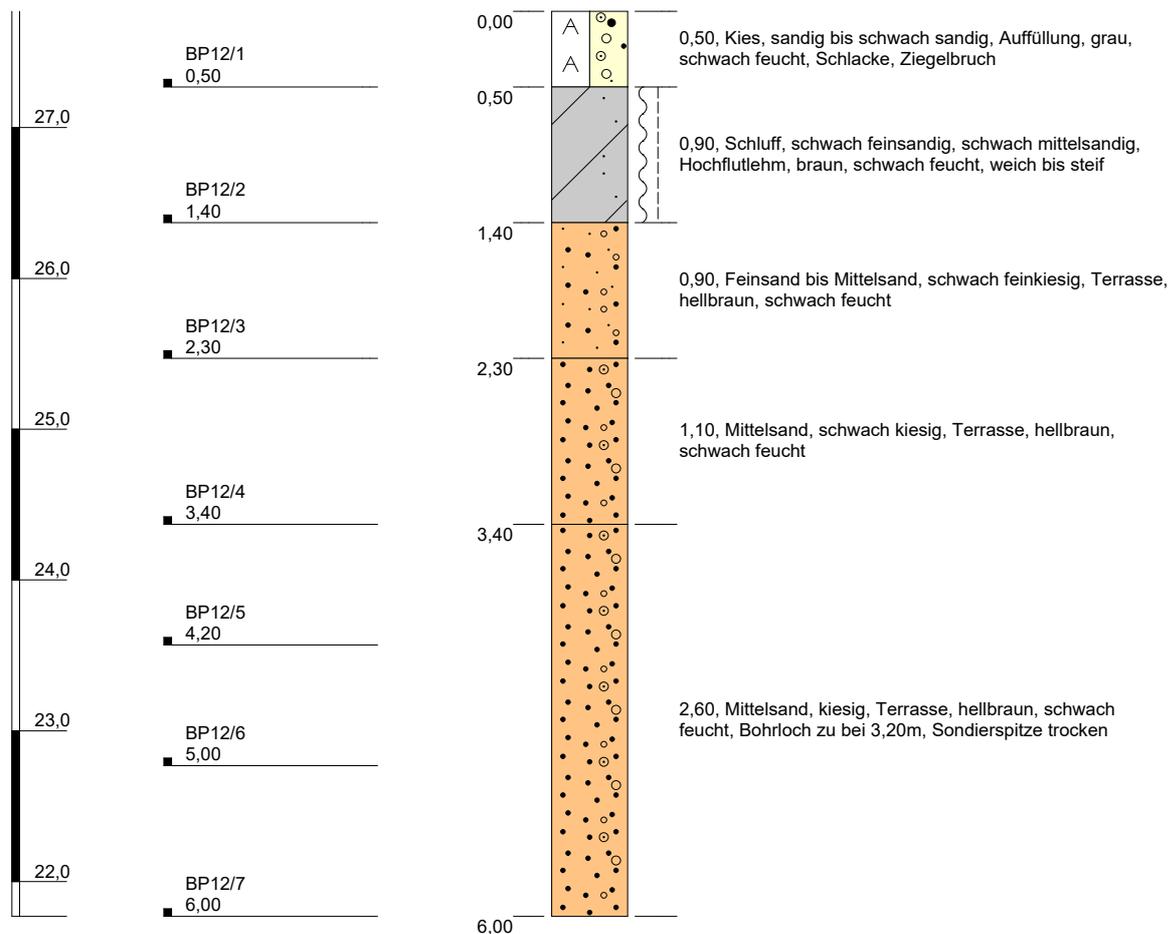
KRB/DPH 12

b) Ergänzende Bemerkungen					Art	Nr	Tiefe in m (Unter- kante)
	c) Beschaffenheit nach Bohrgut		d) Beschaffenheit nach Bohrvorgang	e) Farbe				
	f) Übliche Benennung		g) Geologische Benennung	h) Gruppe		i) Kalkgehalt		
0,50	a) Kies, sandig bis schwach sandig				schwach feucht	BP	12/1	0,50

b) Schlacke, Ziegelbruch							
	c)		d)	e) grau				
	f) Auffüllung		g)	h) i)				
1,40	a) Schluff, schwach feinsandig, schwach mittelsandig				schwach feucht	BP	12/2	1,40

b)							
	c) weich bis steif		d)	e) braun				
	f) Hochflutlehm		g)	h) i)				
2,30	a) Feinsand bis Mittelsand, schwach feinkiesig				schwach feucht	BP	12/3	2,30

b)							
	c)		d)	e) hellbraun				
	f) Terrasse		g)	h) i)				
3,40	a) Mittelsand, schwach kiesig				schwach feucht	BP	12/4	3,40
	b)							
	c)		d)	e) hellbraun

f) Terrasse		g)	h) i)				
6,00	a) Mittelsand, kiesig				Bohrloch zu bei 3, 20m, Sondierspitze trocken schwach feucht	BP BP BP	12/5 12/6 12/7	4,20 5,00 6,00

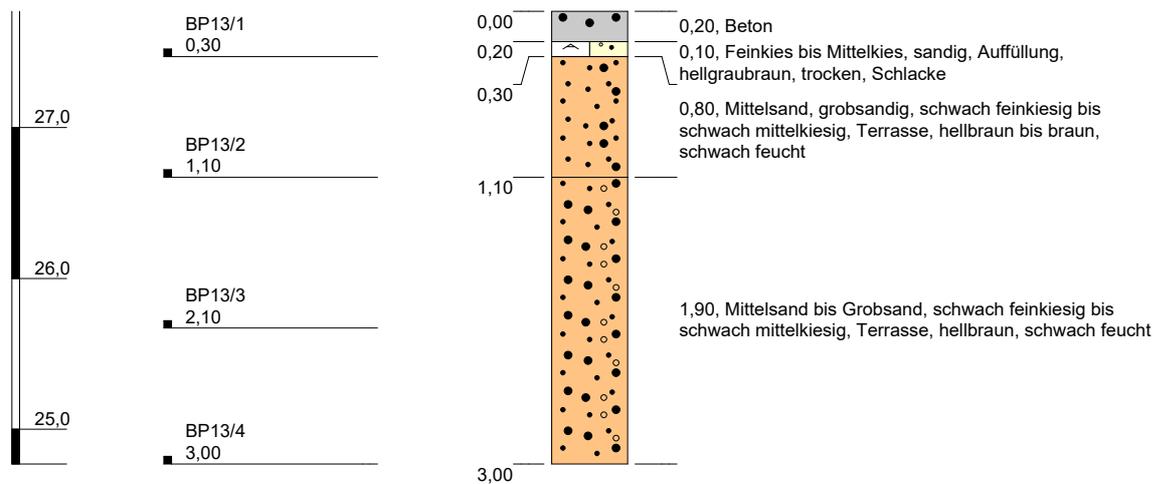
KRB 13

b)							
	c)	d)	e)					
	f)	g)	h)	i)				
0,30	a) Feinkies bis Mittelkies, sandig				trocken	BP	13/1	0,30
	b) Schlacke							
	c)	d)	e) hellgraubraun					
	f) Auffüllung	g)	h)	i)				
1,10	a) Mittelsand, grobsandig, schwach feinkiesig bis schwach mittelkiesig				schwach feucht	BP	13/2	1,10

b)							
	c)	d)	e) hellbraun bis braun					
	f) Terrasse	g)	h)	i)				
3,00	a) Mittelsand bis Grobsand, schwach feinkiesig bis schwach mittelkiesig				schwach feucht	BP BP	13/3 13/4	2,10 3,00

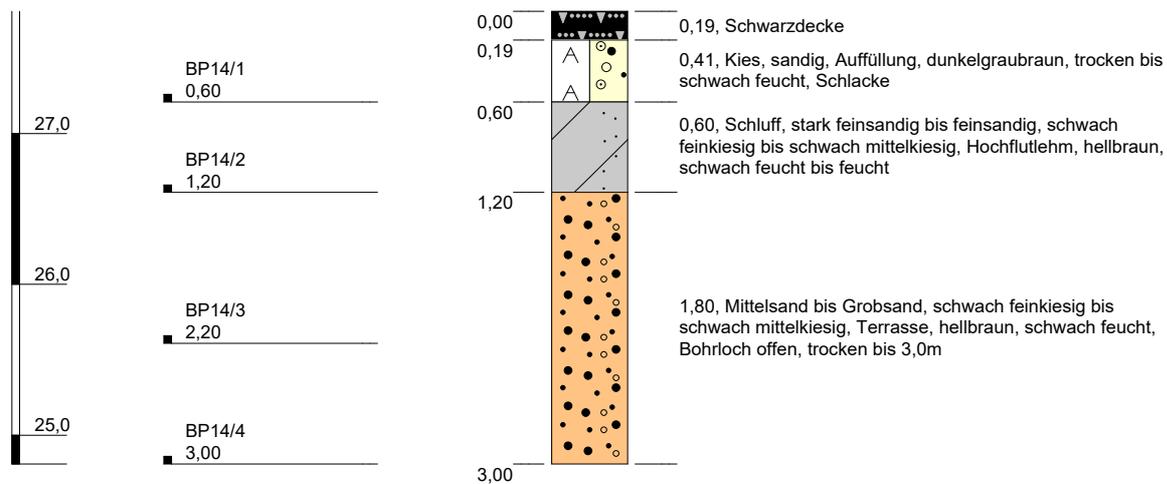
KRB 14

b)								
	c)		d)	e)					
	f)		g)	h)					i)
0,60	a) Kies, sandig				trocken bis schwach feucht	BP	14/1	0,60	
	b) Schlacke								
	c)		d)	e) dunkelgraubraun

f) Auffüllung		g)	h)					i)
1,20	a) Schluff, stark feinsandig bis feinsandig, schwach feinkiesig bis schwach mittelkiesig				schwach feucht bis feucht	BP	14/2	1,20

b)								
	c)		d)	e) hellbraun					
	f) Hochflutlehm		g)	h)					i)
3,00	a) Mittelsand bis Grobsand, schwach feinkiesig bis schwach mittelkiesig				Bohrloch offen, trocken bis 3,0m schwach feucht	BP BP	14/3 14/4	2,20 3,00

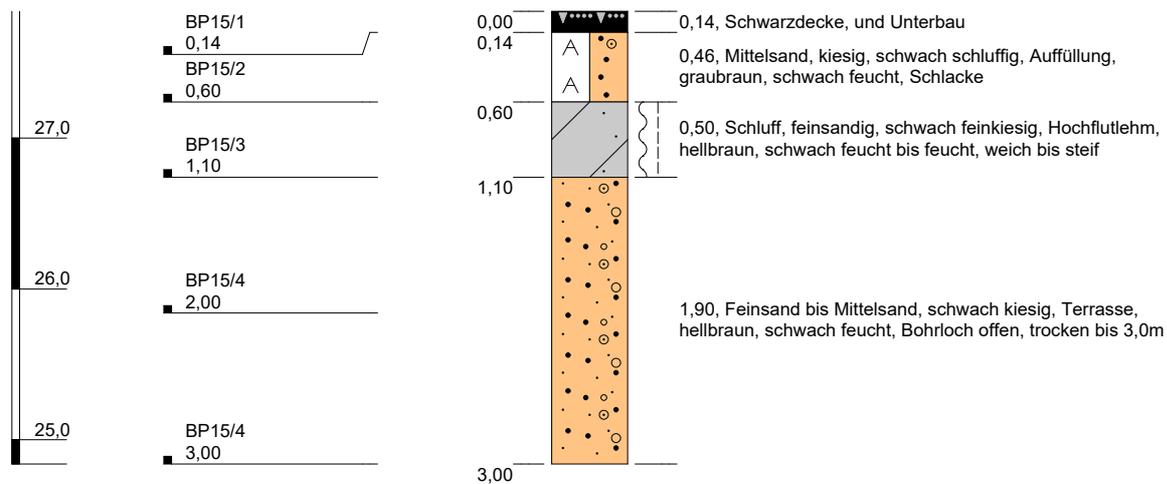
KRB 15

b) und Unterbau							
	c)	d)	e)					
	f)	g)	h)	i)				
0,60	a) Mittelsand, kiesig, schwach schluffig				schwach feucht	BP	15/2	0,60
	b) Schlacke							
	c)	d)	e) graubraun

f) Auffüllung	g)	h)	i)				
1,10	a) Schluff, feinsandig, schwach feinkiesig				schwach feucht bis feucht	BP	15/3	1,10
	b)							
	c) weich bis steif	d)	e) hellbraun

f) Hochflutlehm	g)	h)	i)				
3,00	a) Feinsand bis Mittelsand, schwach kiesig				Bohrloch offen, trocken bis 3,0m schwach feucht	BP BP	15/4 15/4	2,00 3,00

Aufgrund der Versiegelung der Fläche, ist derzeit von der schädlichen Bodenveränderung keine Gefährdung für den Wirkungspfad Boden → Mensch zu erwarten. Die oberflächennahe, kleinräumige Belastung im nördlichen Bereich (KRB 15) ist mit einem Bauzaun abgesichert, so dass eine versehentliche Aufnahme über Hautkontakt nicht zu besorgen ist.

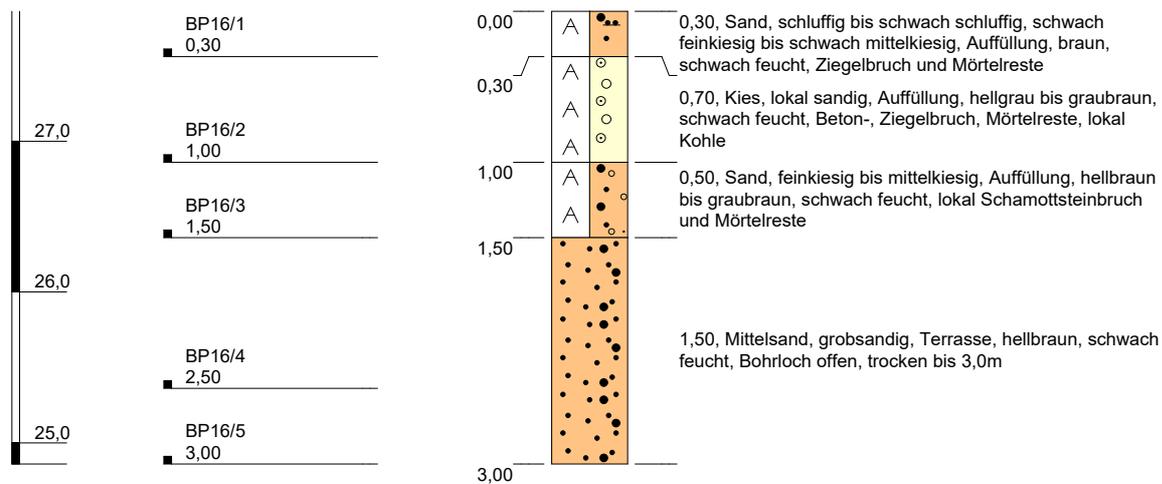
KRB 16

b) Ergänzende Bemerkungen					Art	Nr	Tiefe in m (Unter- kante)	
	c) Beschaffenheit nach Bohrgut		d) Beschaffenheit nach Bohrvorgang	e) Farbe					
	f) Übliche Benennung		g) Geologische Benennung	h) Gruppe		i) Kalkgehalt			
0,30	a) Sand, schluffig bis schwach schluffig, schwach feinkiesig bis schwach mittelkiesig				schwach feucht	BP	16/1	0,30

b) Ziegelbruch und Mörtelreste								
	c)		d)	e) braun					
	f) Auffüllung		g)	h)					i)
1,00	a) Kies, lokal sandig				schwach feucht	BP	16/2	1,00	
	b) Beton-, Ziegelbruch, Mörtelreste, lokal Kohle

c)		d)	e) hellgrau bis graubraun					
	f) Auffüllung		g)	h)					i)
1,50	a) Sand, feinkiesig bis mittelkiesig				schwach feucht	BP	16/3	1,50	
	b) lokal Schamottsteinbruch und Mörtelreste

c)		d)	e) hellbraun bis graubraun					
	f) Auffüllung		g)	h)					i)
3,00	a) Mittelsand, grobsandig				Bohrloch offen, trocken bis 3, 0m schwach feucht	BP BP	16/4 16/5	2,50 3,00

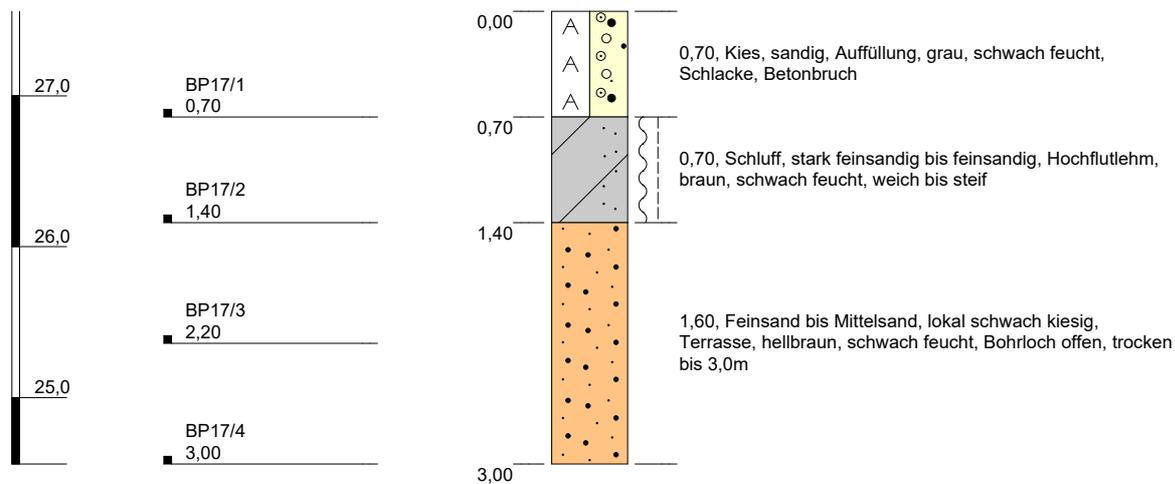
KRB 17

b) Ergänzende Bemerkungen					Art	Nr	Tiefe in m (Unter- kante)
	c) Beschaffenheit nach Bohrgut	d) Beschaffenheit nach Bohrvorgang	e) Farbe					
	f) Übliche Benennung	g) Geologische Benennung	h) Gruppe	i) Kalk- gehalt				
0,70	a) Kies, sandig				schwach feucht	BP	17/1	0,70

b) Schlacke, Betonbruch							
	c)	d)	e) grau					
	f) Auffüllung	g)	h)	i)				
1,40	a) Schluff, stark feinsandig bis feinsandig				schwach feucht	BP	17/2	1,40

b)							
	c) weich bis steif	d)	e) braun					
	f) Hochflutlehm	g)	h)	i)				
3,00	a) Feinsand bis Mittelsand, lokal schwach kiesig				Bohrloch offen, trocken bis 3,0m schwach feucht	BP BP	17/3 17/4	2,20 3,00

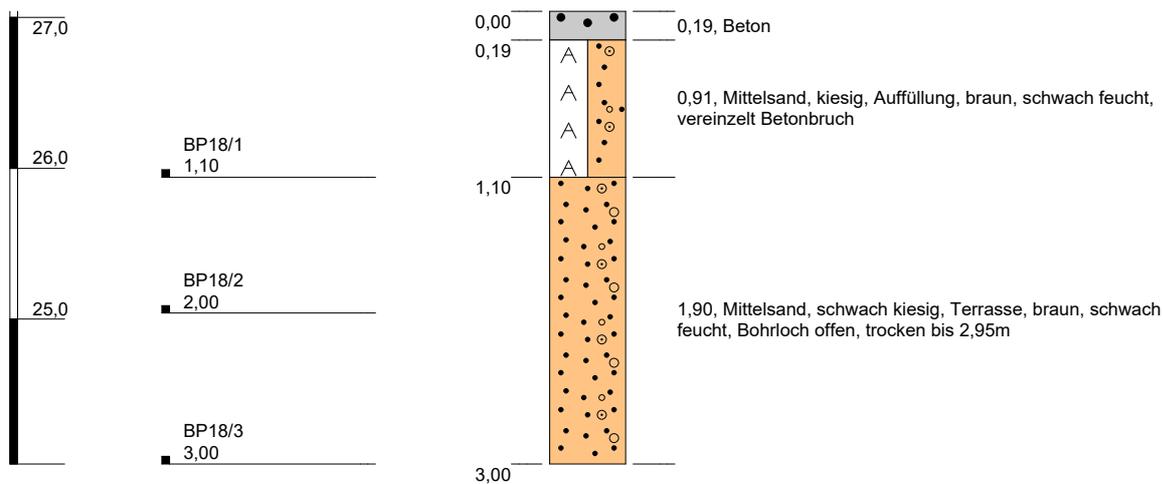
KRB 18

b)							
	c)	d)	e)					
	f)	g)	h)	i)				
1,10	a) Mittelsand, kiesig				schwach feucht	BP	18/1	1,10
	b) vereinzelt Betonbruch							
	c)	d)	e) braun					
	f) Auffüllung	g)	h)	i)				
3,00	a) Mittelsand, schwach kiesig				Bohrloch offen, trocken bis 2, 95m schwach feucht	BP BP	18/2 18/3	2,00 3,00
