Flächenentwicklung Kohlenlager Kamp-Lintfort Altlastenerkundung

09036-04

Aachen, 28. Mai 2014

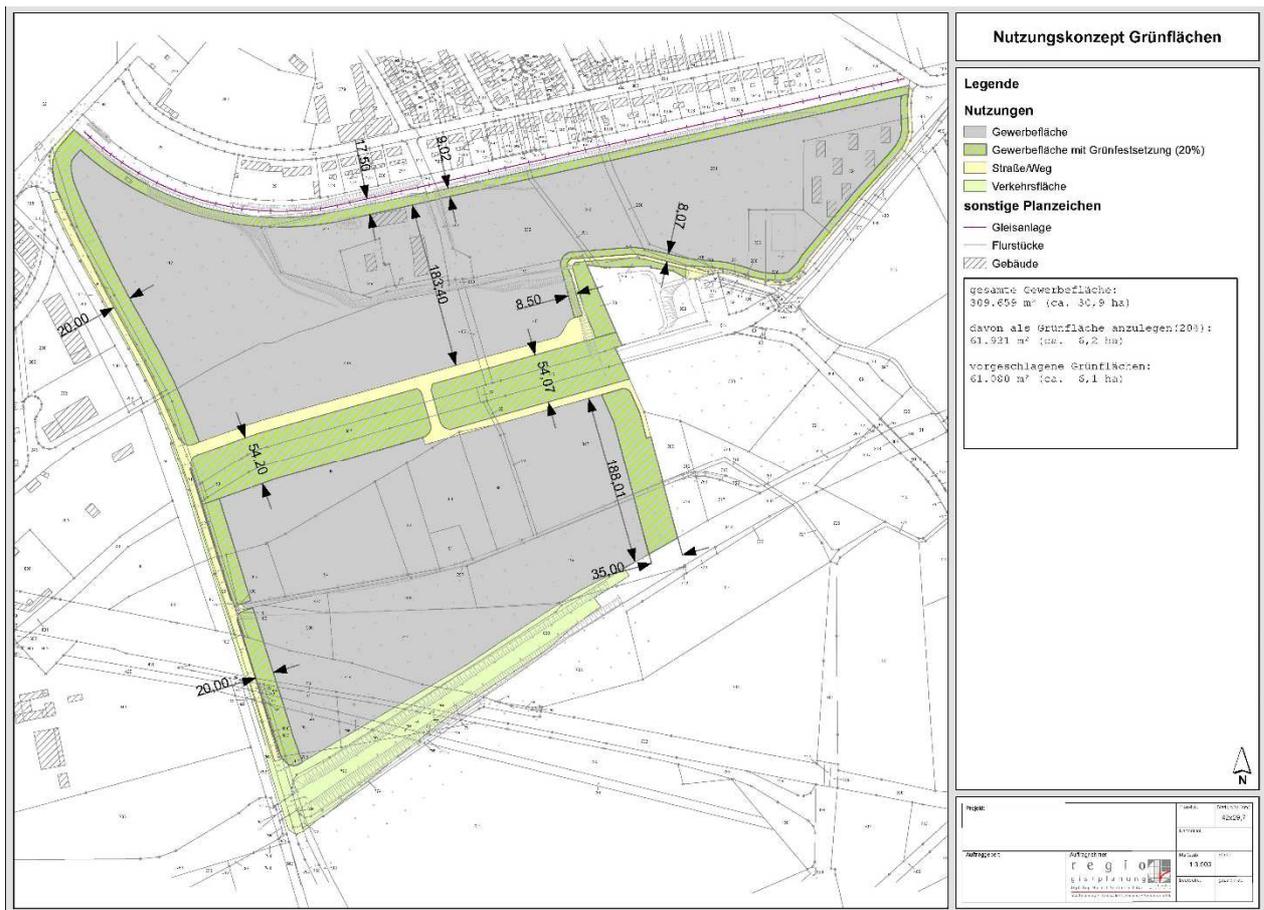
Abbildung 2: Nutzungskonzept Kohlenlager Kamp-Lintfort logport ruhr GmbH (07.03.2014)

Die angrenzenden Bereiche des Regenrückhaltebeckens Vinnbruchgraben und der Feuchtwiesen südlich des Regenrückhaltebeckens bleiben unverändert erhalten und der verrohrte Vinnbruchgraben im Bereich des Kohlenlagers soll offen gelegt werden. Auf den übrigen Flächen ist die Erschließung für Gewerbeansiedlung (Logistik) vorgesehen (Abbildung 2).

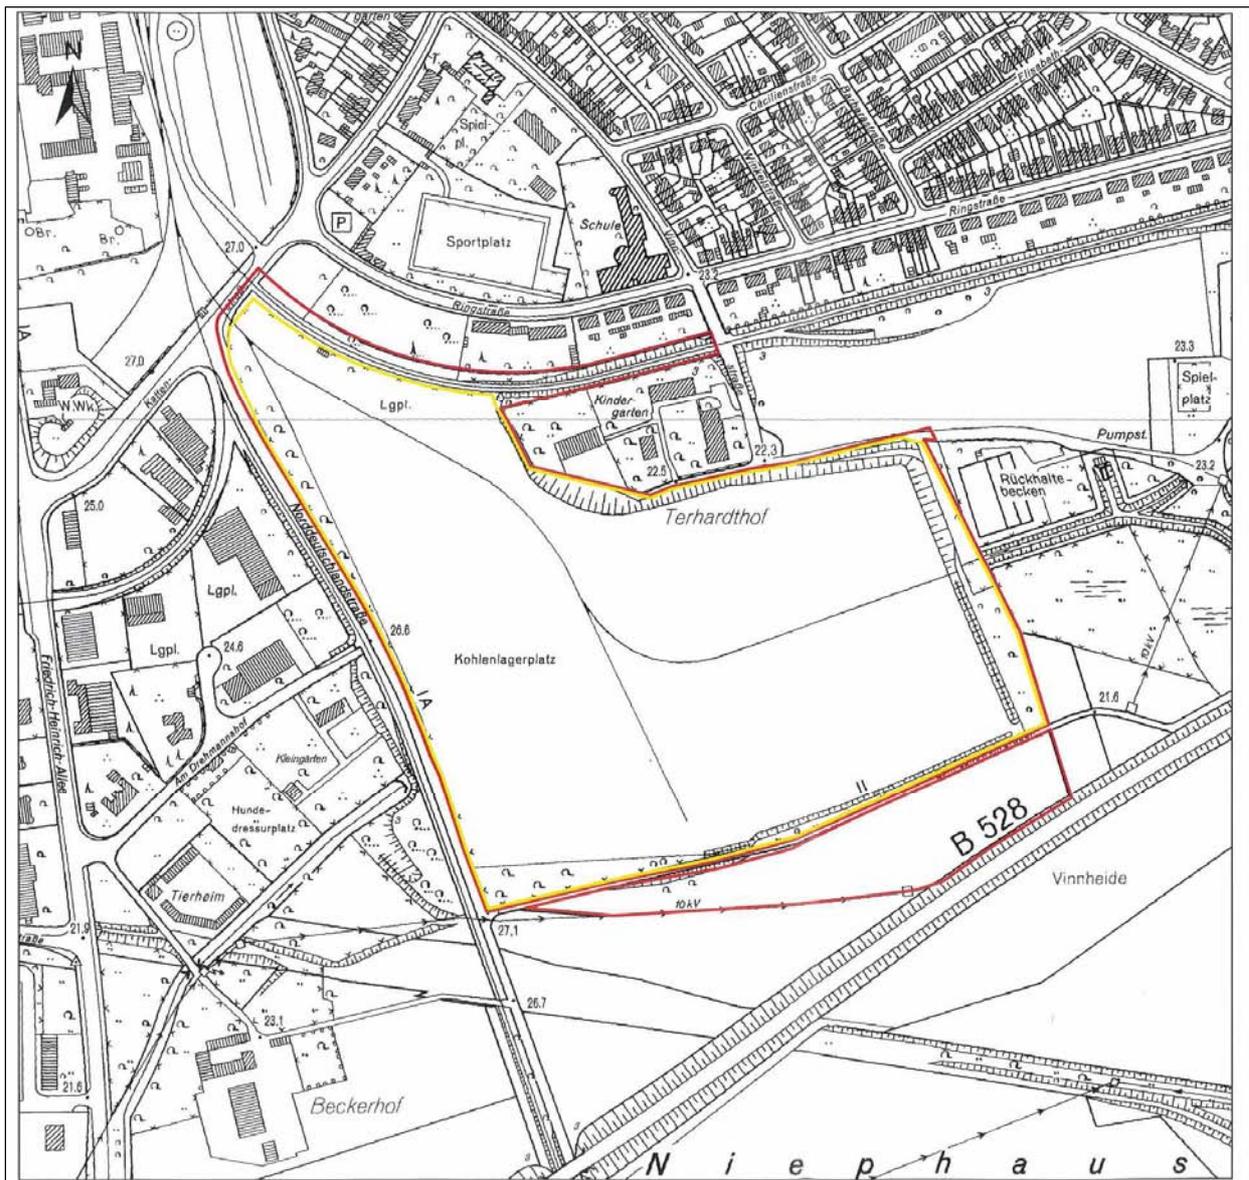
Abbildung 3: Lageplan ABP-Verfahren

Den Kernbereich der Entwicklungsfläche bildet das "Kohlenlager Südtor", für das derzeit von der Plan-Zentrum Umwelt GmbH, Herne, im Auftrag der RAG Aktiengesellschaft ein Abschlussbetriebsplan (ABP) zur Beendigung der Bergaufsicht ausgearbeitet wird. In Abbildung 3 ist die Verfahrensfläche des ABP (Entwurfsstand Juni 2013) gekennzeichnet.

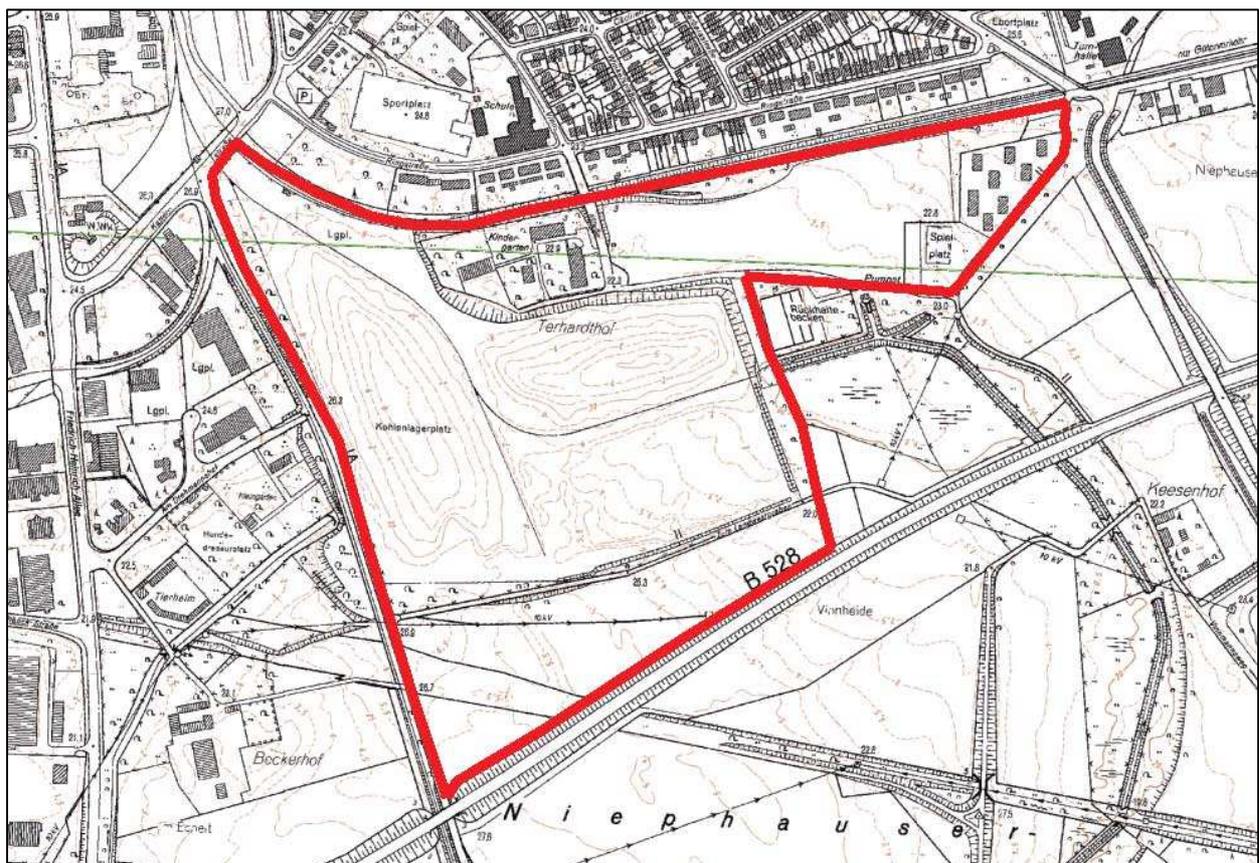
Abbildung 4: Lageplan Entwicklungsfläche logport ruhr GmbH Kohlenlager Kamp-Lintfort

Das Kohlenlager Südtor mit einer Gesamtfläche von rd. 17,6 ha befindet sich südlich der Schachanlage Friedrich Heinrich des Bergwerkes West nur durch die Kattenstraße von diesem getrennt, im Süden von Kamp-Lintfort (Abbildung 3). Nach Osten folgen südlich an die Gleistrasse der Grubenbahn anschließend der Terhardtthof und landwirtschaftliche Flächen, die in die Flächenentwicklung einbezogen werden sollen. Den nordöstlichen Abschluss der Entwicklungsfläche bilden die ehemaligen Obdachlosenunterkünfte am Vinmännsweg. Unter Einbeziehung der landwirtschaftlichen Flächen im Süden des Kohlenlagers bildet die B 528 die Südgrenze der Entwicklungsfläche. Im Westen begrenzt die Norddeutschlandstraße die Projektfläche (Abbildung 4).

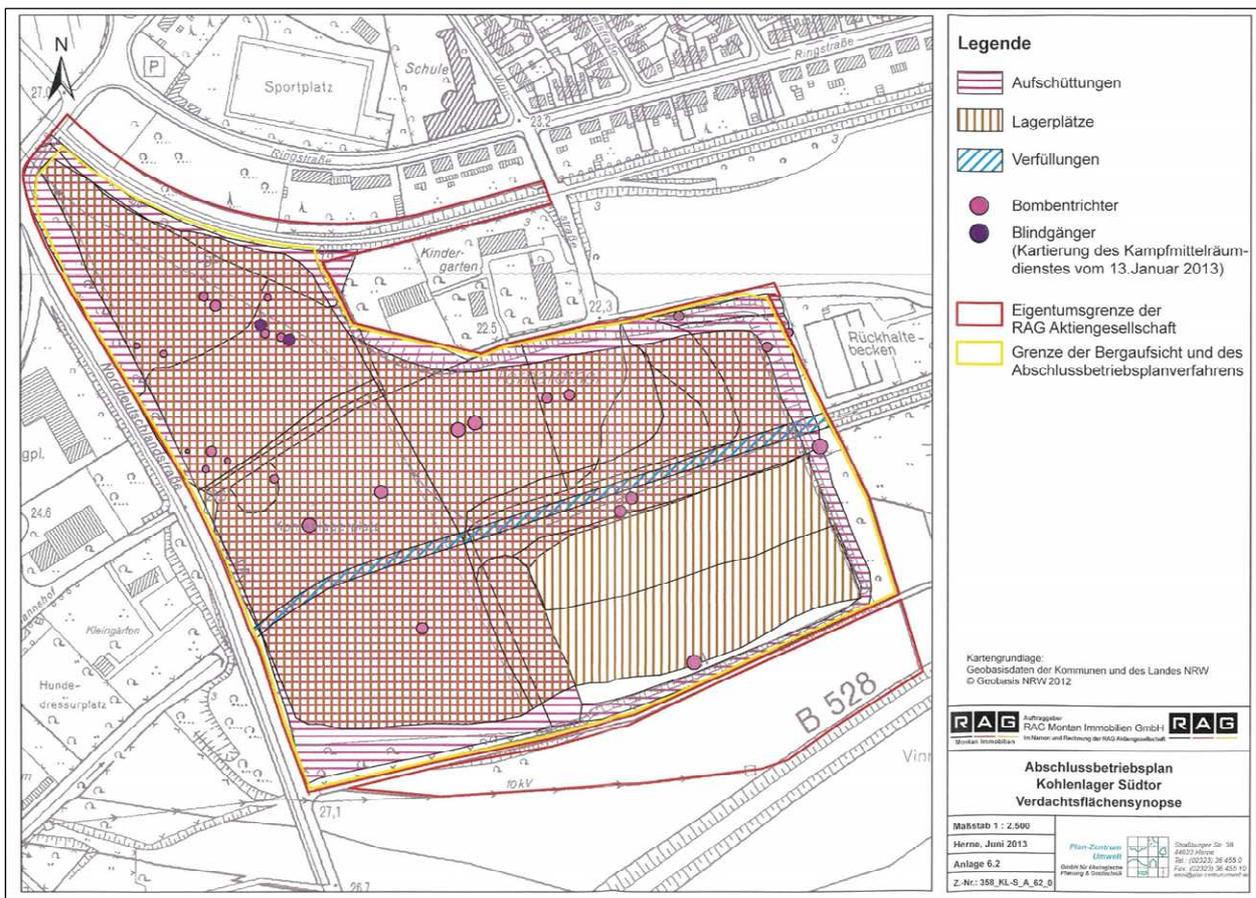
Abbildung 8: Anfüllungen / Kampfmittel (aus ABP)

Zusätzlich wird im ABP aus der Kampfmittelklärung für den Bereich der Kohlenlagerfläche auf insgesamt 26 Bombentrichter und 2 Bombenblindgänger hingewiesen (Abbildung 8).

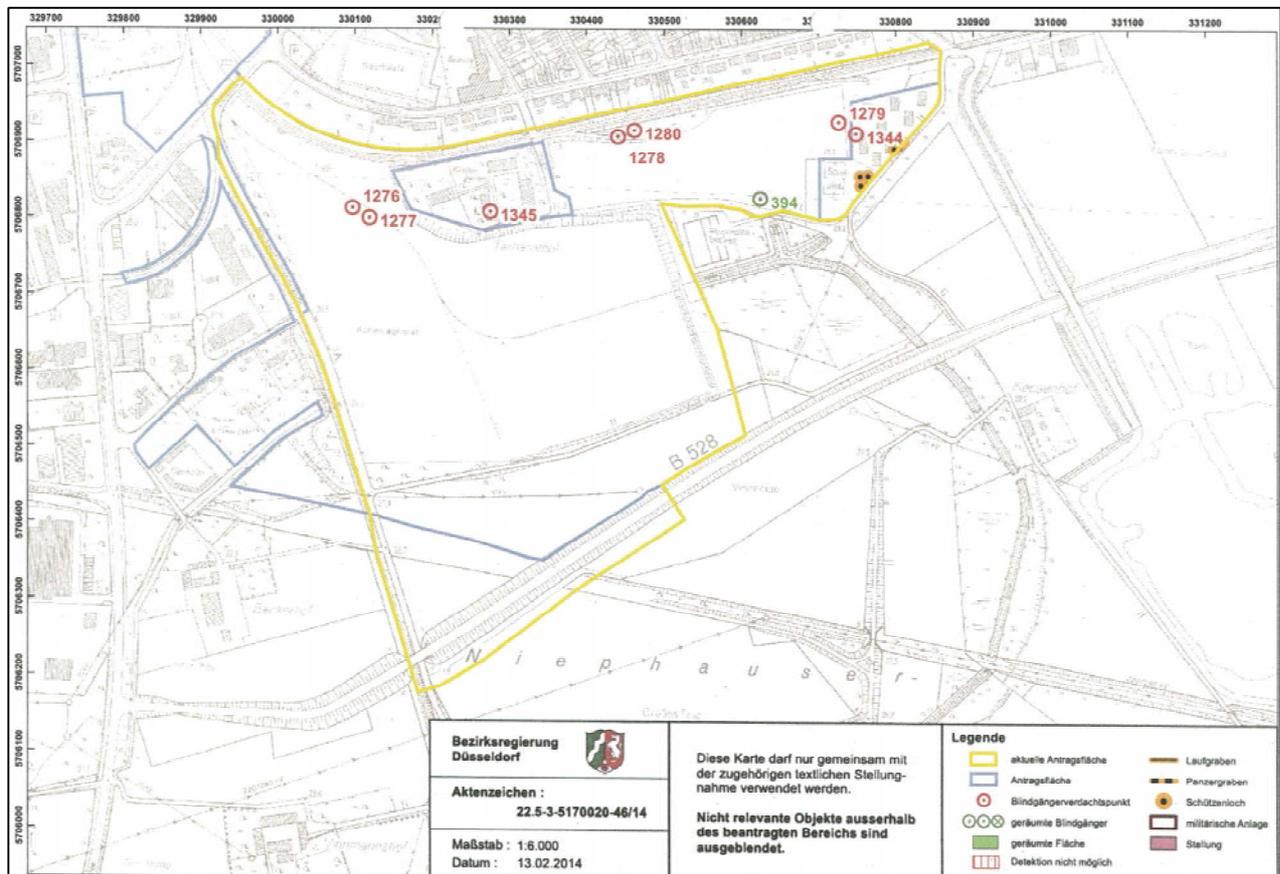
Abbildung 9: Kampfmittelklärung (Stand: 13.02.2014)

Neben den beiden Blindgängerverdachtspunkten auf der Kohlenlagerfläche (1276, 1277) wurden im Rahmen der Kampfmittelklärung für die Gesamtentwicklungsfläche 5 weitere Blindgängerverdachtspunkte (1278, 1279, 1280, 1344, 1345) mitgeteilt und auf einen bereits entschärften Blindgänger (394) sowie 2 Bereiche mit Schützenlöchern bei den ehemaligen Obdachlosenunterkünften hingewiesen (Anlage 5).

Die Kampfmittelklärung für die Projektfläche hat Hinweise auf 7 Bombenblindgänger sowie 2 Bereiche von ehemaligen Schützenlöchern ermittelt, die in der weiteren Flächenentwicklung zu überprüfen sind.

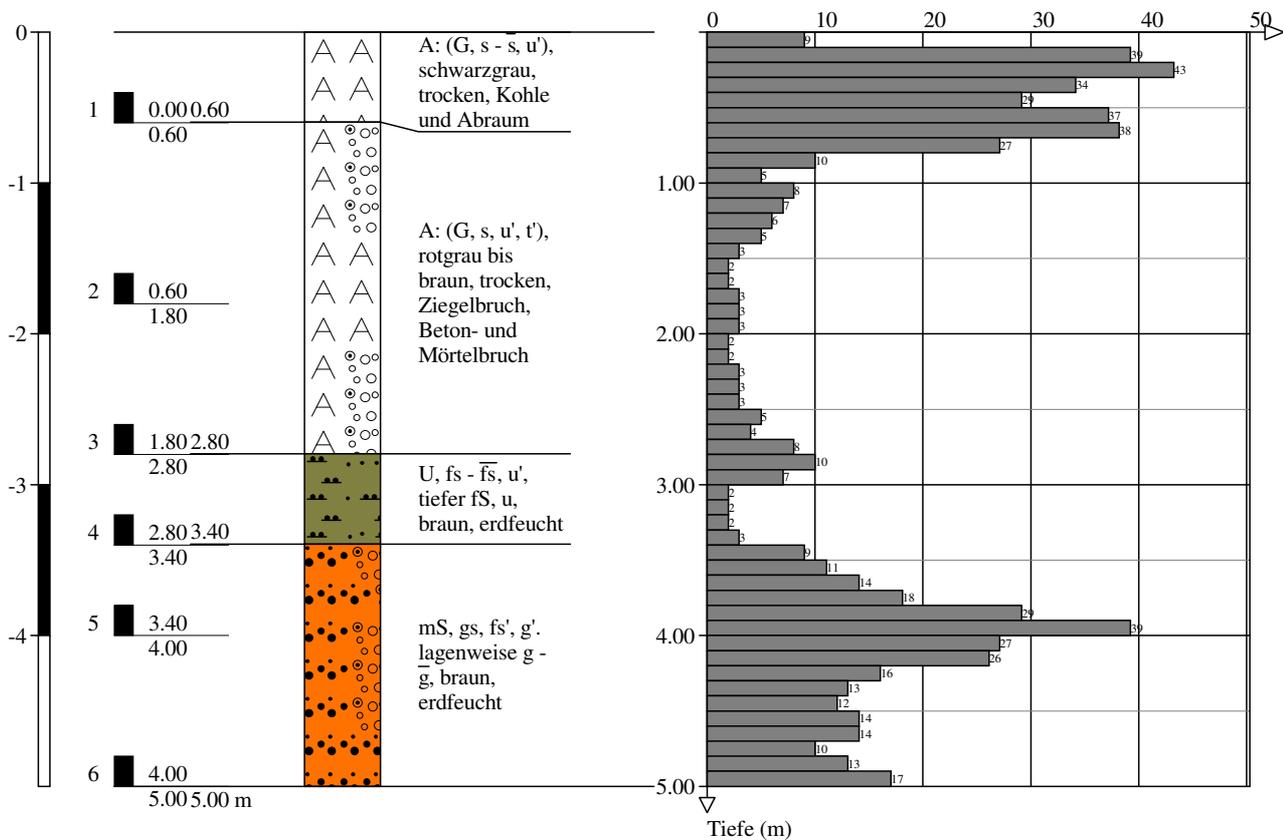
RKB/DPH 1

0.60	a) A: (G, s - \bar{s} , u'), schwarzgrau, trocken, Kohle und Abraum					1		0.60
	b)							
	c)	d)	e)					
	f)	g) A	h)	i)				
2.80	a) A: (G, s, u', t'), rotgrau bis braun, trocken, Ziegelbruch, Beton- und Mörtelbruch					2 3		1.80 2.80

b)							
	c)	d)	e)					
	f)	g) A, g	h)	i)				
3.40	a) U, fs - \bar{fs} , u', tiefer fS, u, braun, erdfeucht					4		3.40
	b)							
	c)	d)	e)					
	f)	g)	h)	i)

5.00	a) mS, gs, fs', g'. lagenweise g - \bar{g} , braun, erdfeucht					5 6		4.00 5.00
	b)							
	c)	d)	e)					
	f)	g)	h)	i)				
	a)							
	b)							
	c)	d)	e)

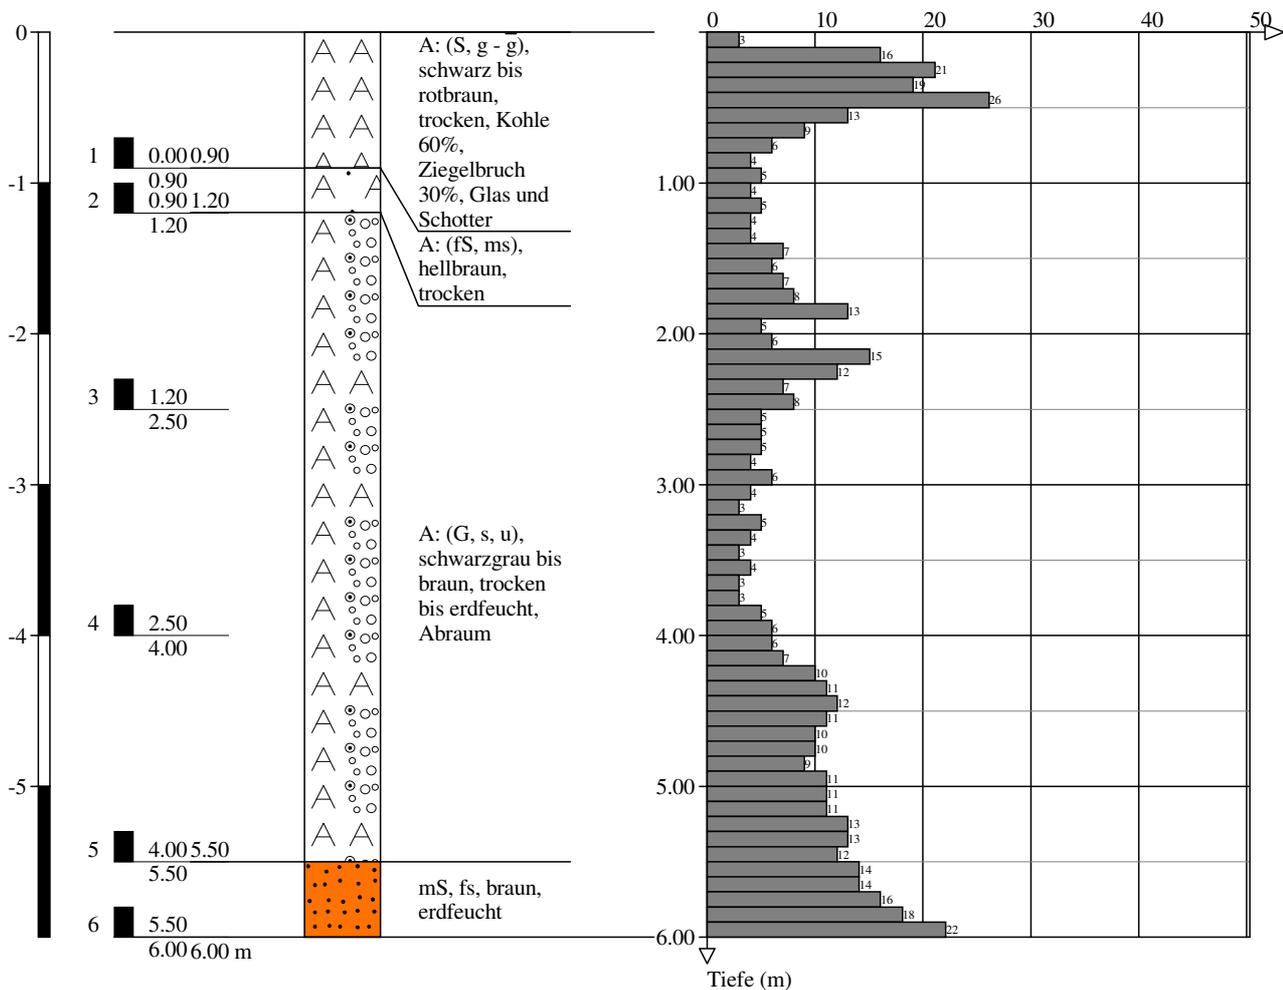
RKB/DPH 2

0.90	a) A: (S, g - ḡ), schwarz bis rotbraun, trocken, Kohle 60%, Ziegelbruch 30%, Glas und Schotter					1		0.90
	b)							
	c)	d)	e)					
	f)	g) A	h)	i)

1.20	a) A: (fS, ms), hellbraun, trocken					2		1.20
	b)							
	c)	d)	e)					
	f)	g) A, fs	h)	i)				
5.50	a) A: (G, s, u), schwarzgrau bis braun, trocken bis erdfeucht, Abraum					3 4 5		2.50 4.00 5.50

b)							
	c)	d)	e)					
	f)	g) A, g	h)	i)				
6.00	a) mS, fs, braun, erdfeucht					6		6.00
	b)							
	c)	d)	e)					
	f)	g)	h)	i)				
	a)							
	b)							
	c)	d)	e)

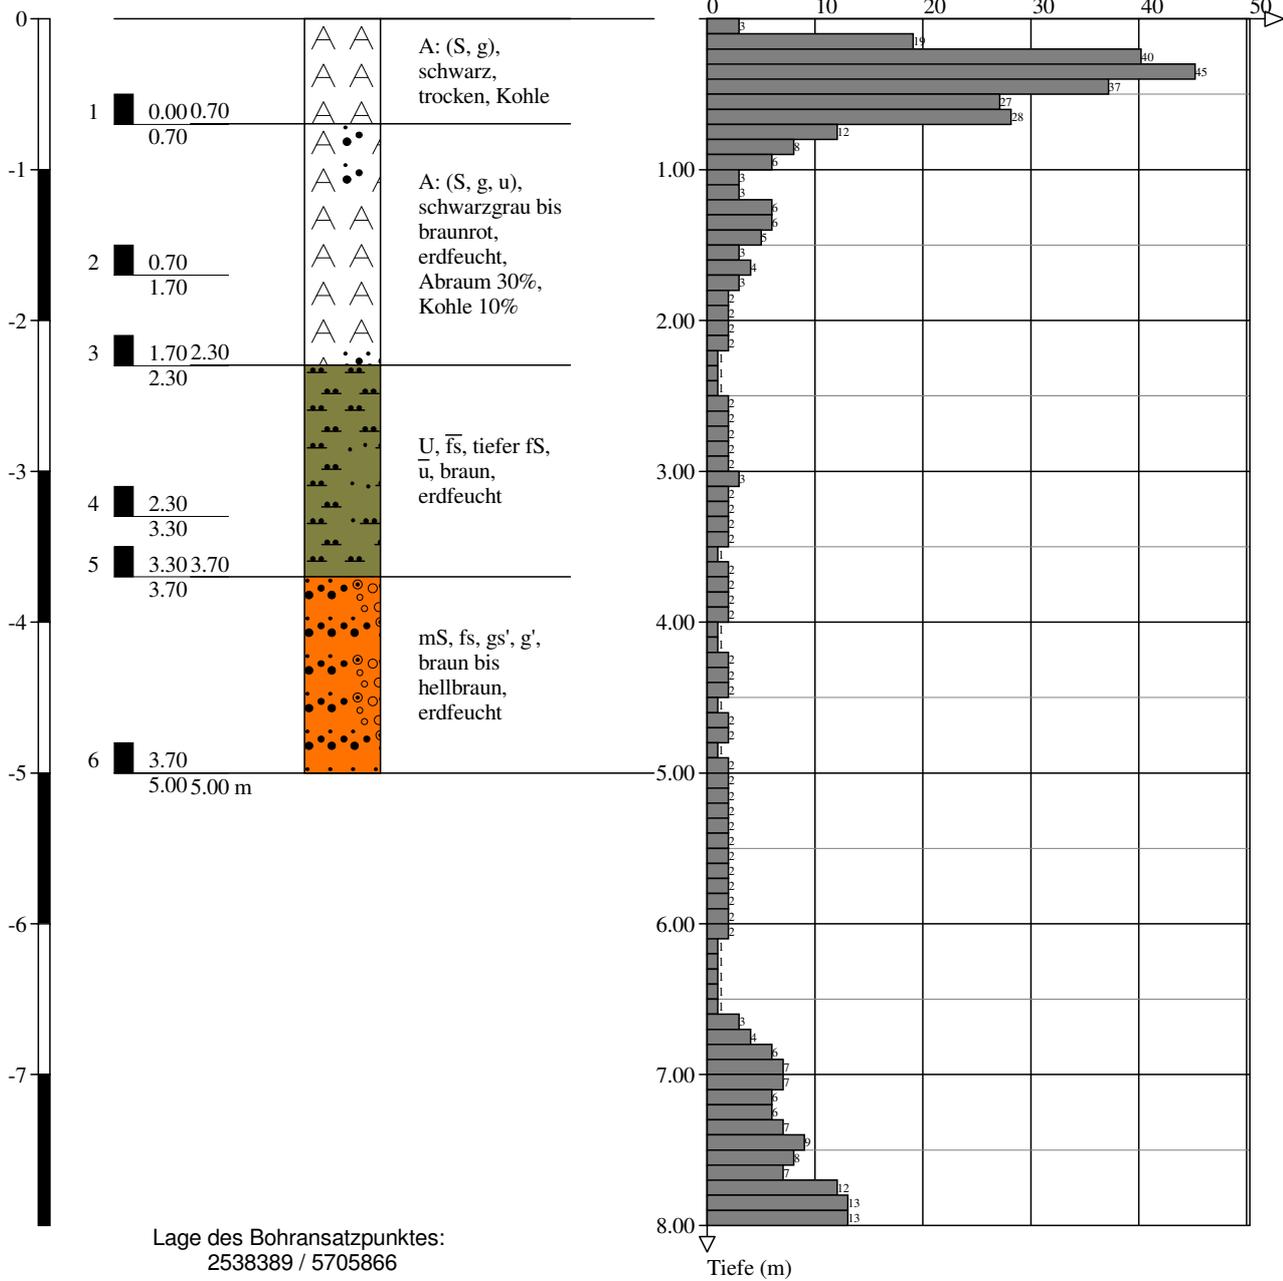
RKB/DPH 3

0.70	a) A: (S, g), schwarz, trocken, Kohle					1		0.70
	b)							
	c)	d)	e)					
	f)	g) A	h)	i)				
2.30	a) A: (S, g, u), schwarzgrau bis braunrot, erdfeucht, Abraum 30%, Kohle 10%					2 3		1.70 2.30

b)							
	c)	d)	e)					
	f)	g) A, s	h)	i)				
3.70	a) U, fS, tiefer fS, u, braun, erdfeucht					4 5		3.30 3.70
	b)							
	c)	d)	e)					
	f)	g)	h)	i)				
5.00	a) mS, fs, gs', g', braun bis hellbraun, erdfeucht					6		5.00
