Gutachten Nr. 2017-091

Betreff: Betontechnologische Untersuchungen an
Stahlbetonbauteilen, Untersuchung des Dachaufbaus,
Bewertung der Fassade und Stellungnahme zum Ist-
Zustand des Förderturms in Kamp-Lintfort,
Friedrich-Heinrich-Allee 63 in 47475 Kamp-Lintfort

Essen, den 13. Juni 2017

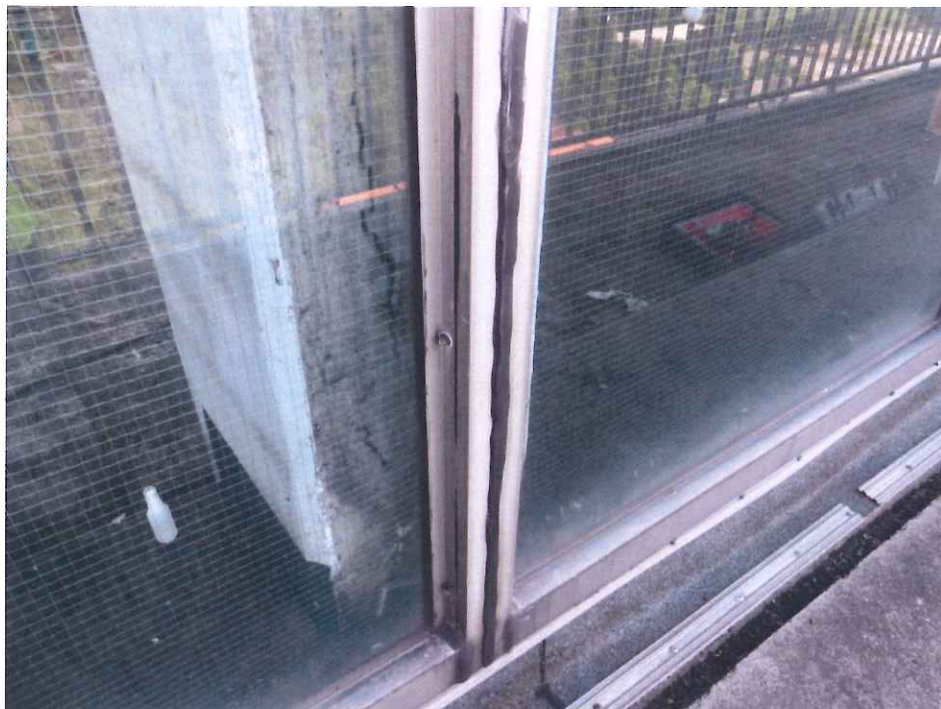
Abbildung 9: Exemplarische Teilansicht der Verbindungspunkte der Glasfassade

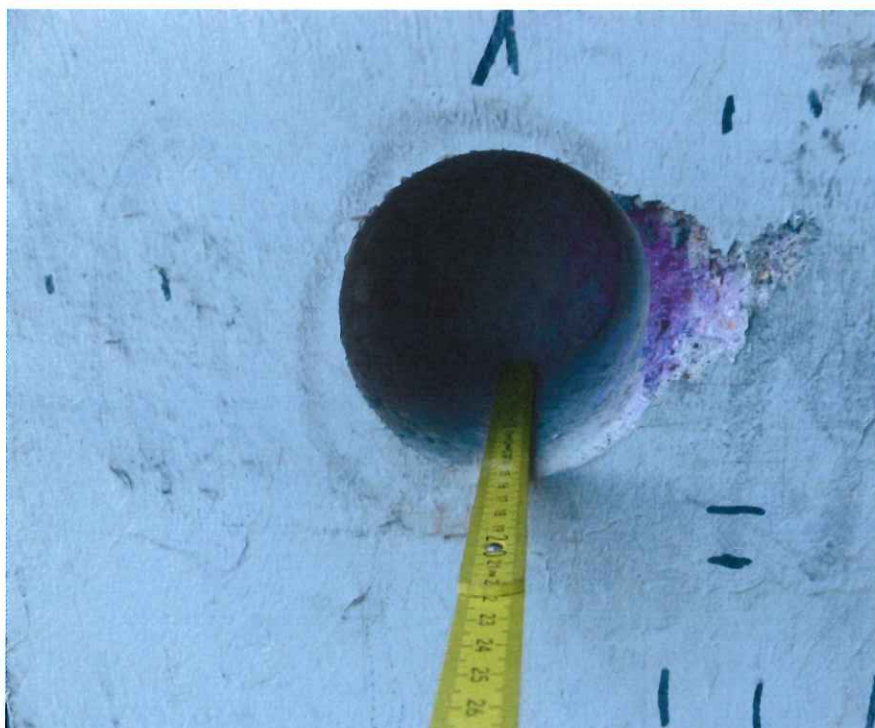
Abbildung 34: Exemplarische Ansicht einer Bohrkernentnahmestelle

Die Bohrkernze zeigen ein Betongefüge mit homogener Sieblinie und maximalem Größtkorn von 25 mm. Bei den Deckenoberseiten wurde ein Verbundestrich von ca. 20 mm vorgefunden.

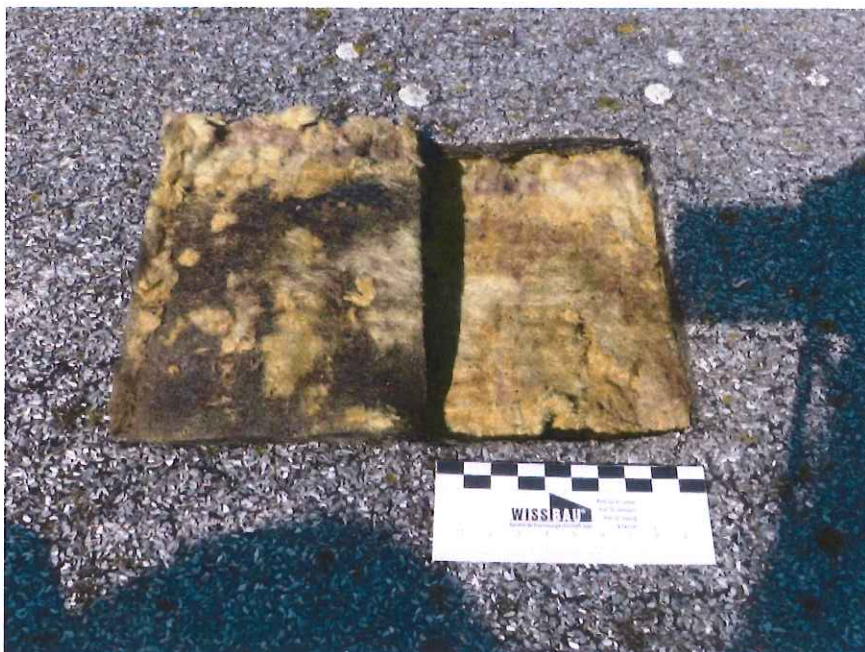
- Betondecke
- Abdichtung (8-10 mm)
- Dämmwolle (60 mm)
- Bitumendachbahn (13-15 mm)
-

Abbildung 42: Exemplarische Ansicht der Dachöffnung

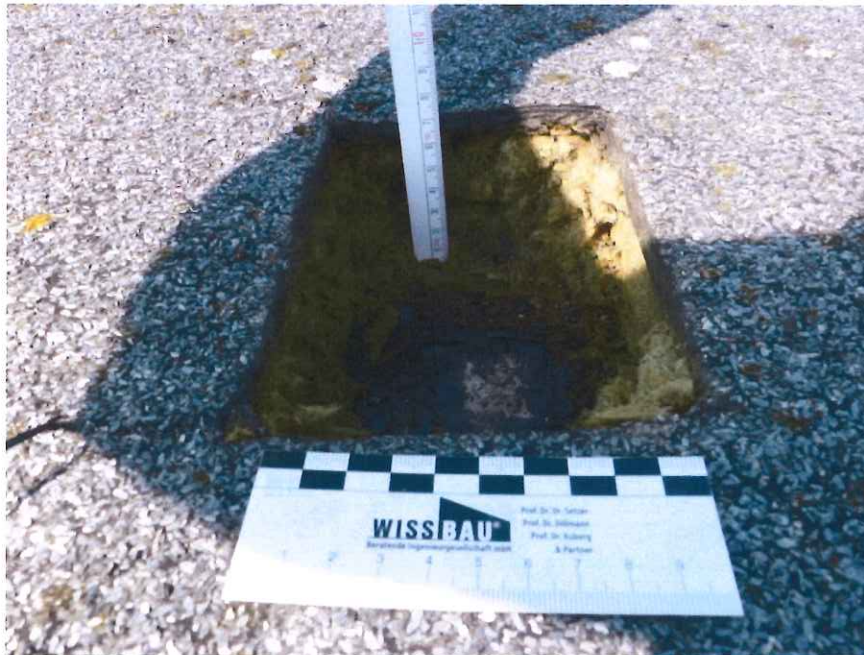
Abbildung 43: Weitere exemplarische Ansicht der Dachöffnung
