Stadt Kamp-Lintfort

Klimaschutzteilkonzept - Liegenschaften- und Portfoliomanagement für die Stadt Kamp-Lintfort

Gertec GmbH Ingenieurgesellschaft
Martin-Kremmer-Str. 12
45327 Essen
Telefon: +49 [0]201 24 564-0

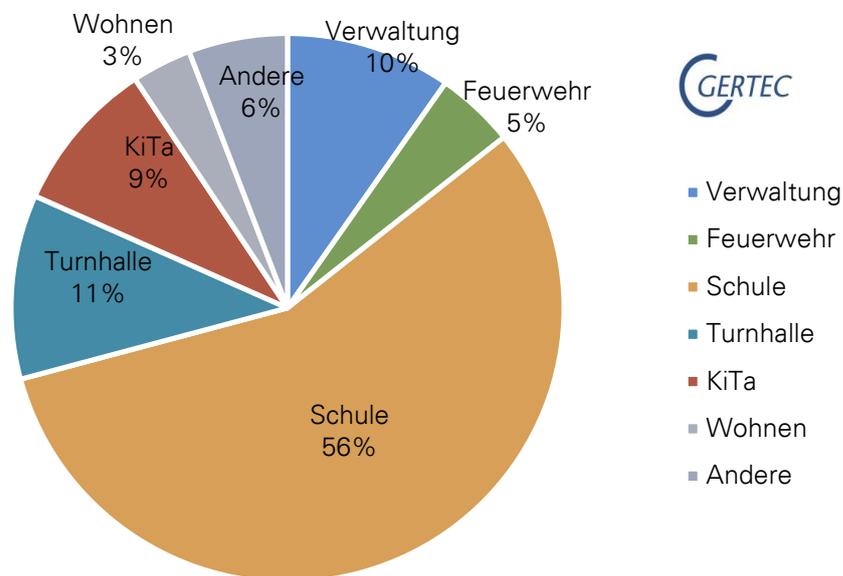
Abbildung 1 Flächenaufteilung nach Gebäudenutzungsarten

Der größte Flächenanteil, mit über 50%, der hier betrachteten Gebäude, wird durch Schulgebäude (einschl. Mensen, Sekretariate und Sanitärgebäude) generiert. Weitere Nutzungsarten mit größeren Flächenanteilen sind Turnhallen, Kindertagesstätten und die Verwaltung. Der Flächenanteil der Verwaltung entfällt wiederum zu einem sehr großen Anteil (>80%) auf das neue Rathaus.

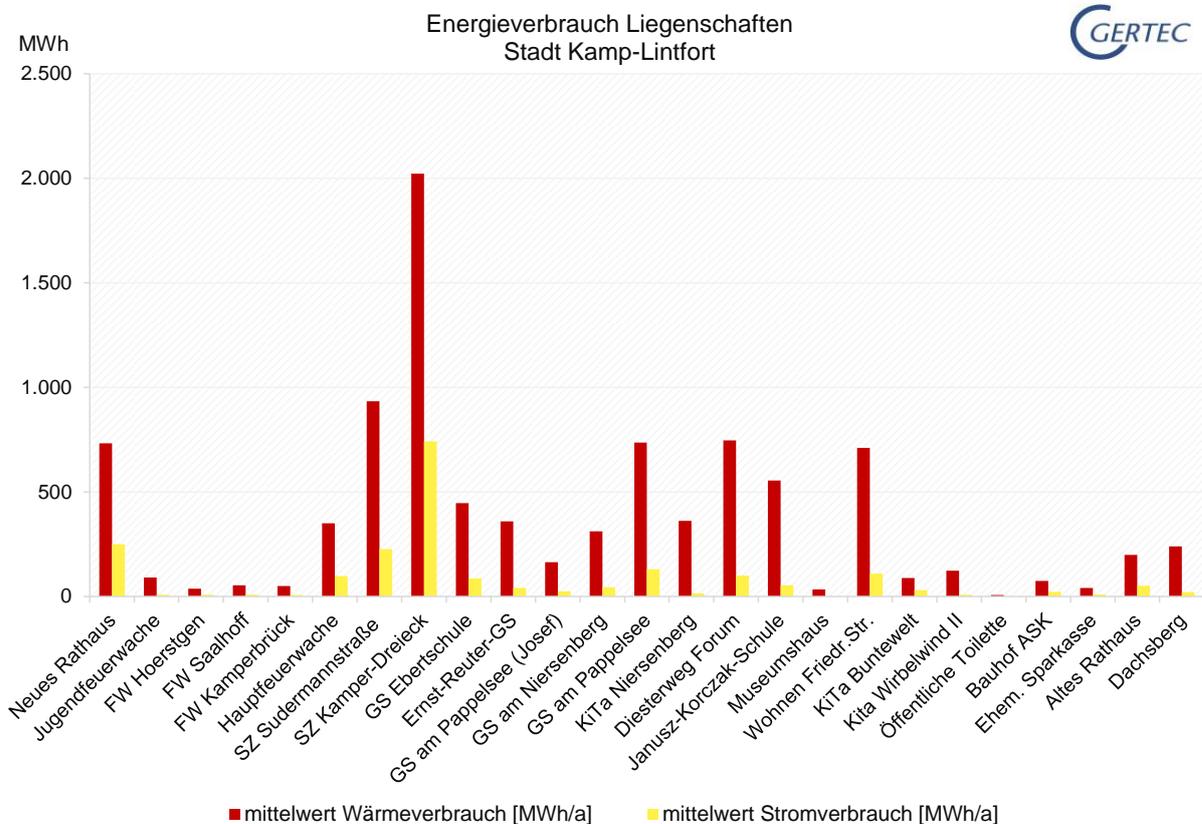
Abbildung 2 Energieverbrauch (Mittelwert) je Liegenschaft

Der Gesamtenergieverbrauch ist bei den beiden Schulzentren Sudermannstraße und Kamper-Dreieck am höchsten. Allerdings besitzen diese beiden Liegenschaften auch die größten energetisch relevanten Flächen. Aus diesem Grund kann rein auf Basis des Energieverbrauchs keine Aussage zur Effizienz getroffen werden. Allerdings können die Verbrauchsschwerpunkte identifiziert werden und diese sind neben den beiden Schulzentren das neue Rathaus, die Grundschule Pappelsee Eylerstraße, das Diesterweg Forum und die Asylwohnheime. Alle weiteren Liegenschaften besitzen einen Anteil von 5% oder weniger am Gesamtenergieverbrauch.

Im Anschluss an die Bereinigung der Wärmeverbräuche wurde für jede Liegenschaft und jedes Gebäude eine Energieverbrauchsbaseline gebildet. Diese besteht aus dem arithmetischen Mittelwert der Energieverbrauchswerte der letzten drei vollständigen Jahre. Wie bereits beschrieben, lagen die Verbrauchswerte für manche Gebäude nicht für drei Jahre vor, in diesen Fällen wurden die zur Verfügung stehenden Werte zur Mittelung verwendet. Diese ermittelten Werte für Strom und den bereinigten Wärmeverbrauch bilden den energetischen Ist-Zustand der Gebäude und sind in Abbildung 2 dargestellt.

Für die konkrete Auswertung der Energieverbräuche wurde zuerst der gesamte Energieverbrauch (Wärme und Strom) je Liegenschaft dargestellt. Dies ist in Abbildung 2 dargestellt. Anschließend werden Kennwerte für den Wärme- und Stromverbrauch der Liegenschaft gebildet um diese miteinander und mit den Referenzkennwerten zu vergleichen. Nachfolgend wird die Aufstellung der genutzten Energieträger zur Wärmeerzeugung betrachtet und eine Auswertung der Kosten vorgenommen.

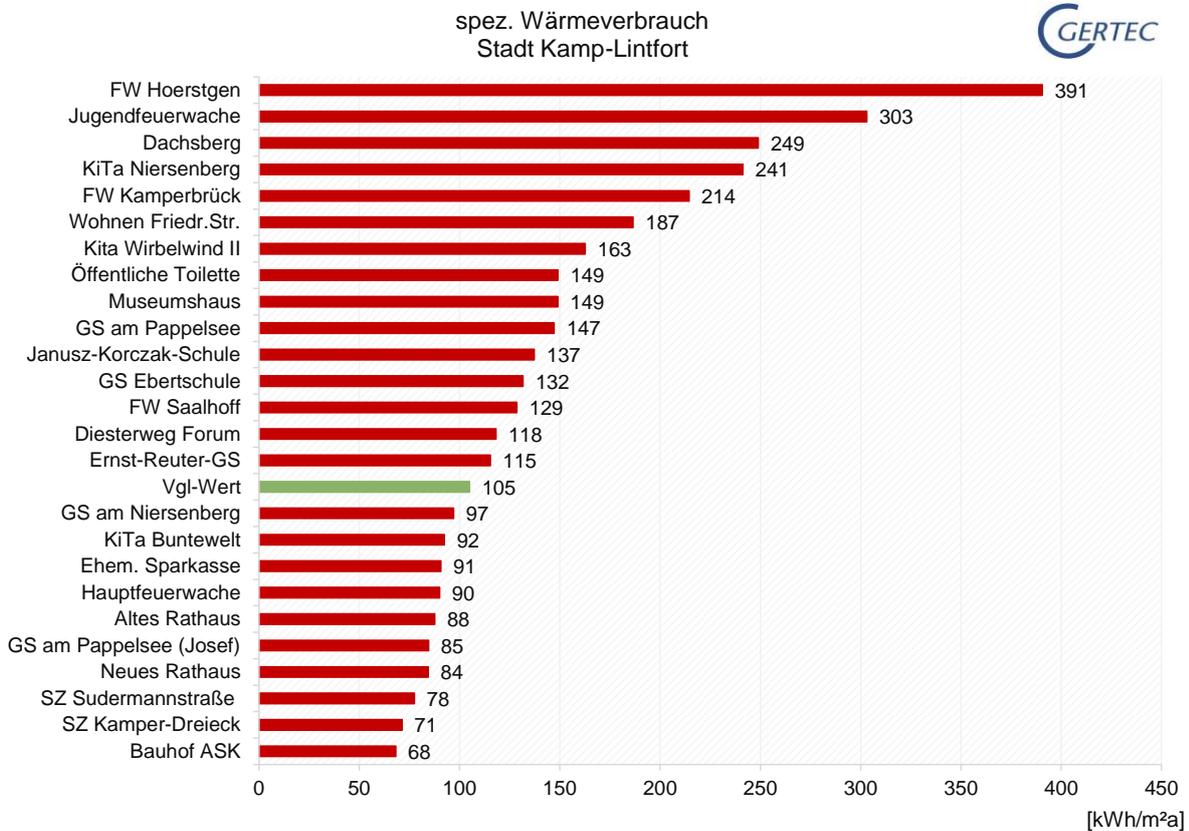
Abbildung 3 spez. Wärmeverbrauch je Liegenschaft

Der spez. Wärmeverbrauch zeigt eine deutliche Varianz zwischen den Liegenschaften auf. Allein bei den Feuerwehrrhallen (131-135) besteht eine Differenz von ca. 300 kWh/m²a zwischen der Hauptfeuerwache (135) mit 90 kWh/m²a und der Feuerwehrrhalle Hoerstgen (132) mit 391 kWh/m²a. Dies weist darauf hin, dass bei der Feuerwehrrhalle Hoerstgen ein großes Einsparpotenzial besteht. Der Referenzkennwert liegt hier bei 100 kWh/m²a.

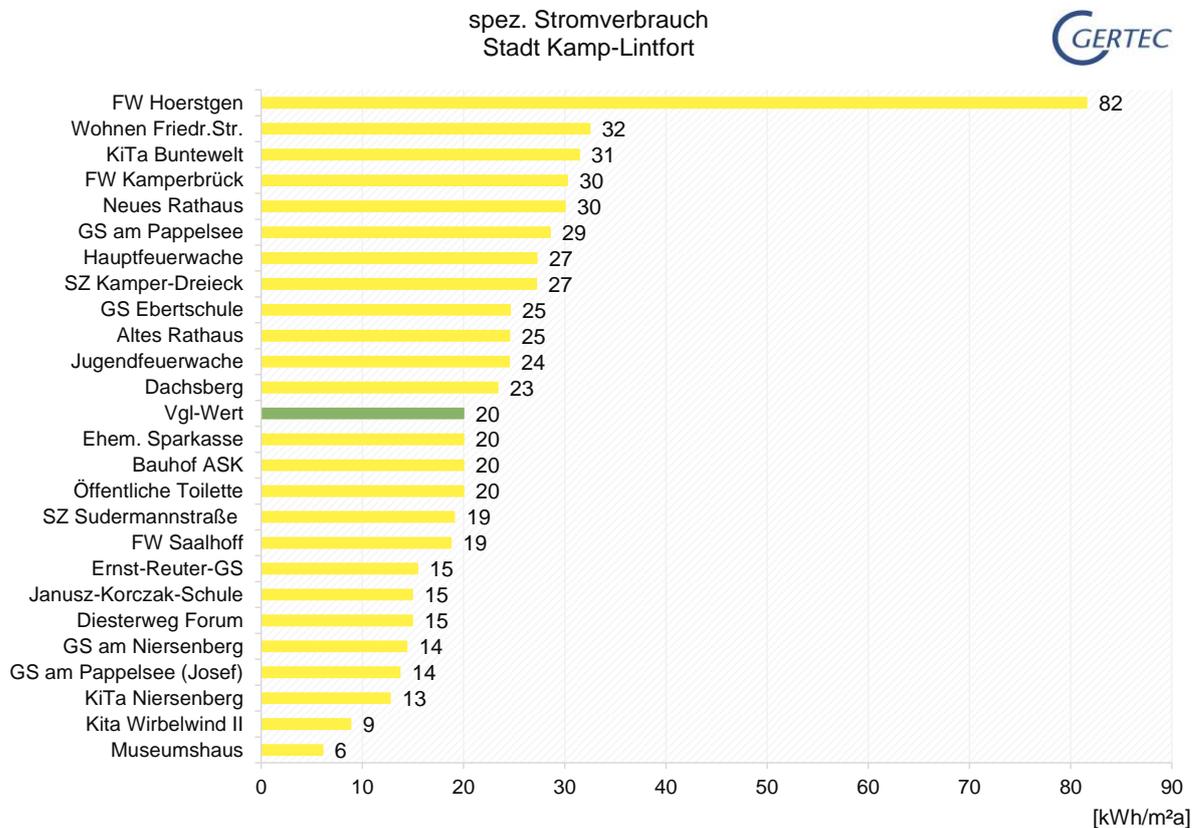
Abbildung 4 spez. Stromverbrauch je Liegschaft

Der spezifische Stromverbrauch weist ebenfalls große Unterschiede auf. Diese liegen jedoch vornehmlich an dem hohen Verbrauchswert der Feuerwehrrhalle Hoerstgen, welche ca. 82 kWh/m²a über den anderen Feuerwehren liegt. Die größte Differenz zwischen den Schulen besteht zwischen der Grundschule Pappelsee Eyllerstraße und der Grundschule Pappelsee Montplanet-Straße mit ca. 15 kWh/m²a. Der Referenzwert für Strom bei Schulen (inkl. Turnhallen, Sanitärgebäuden, etc.) liegt bei ca. 20 kWh/m²a. Demnach besteht bei drei der insgesamt acht Schulen ein Einsparpotenzial.

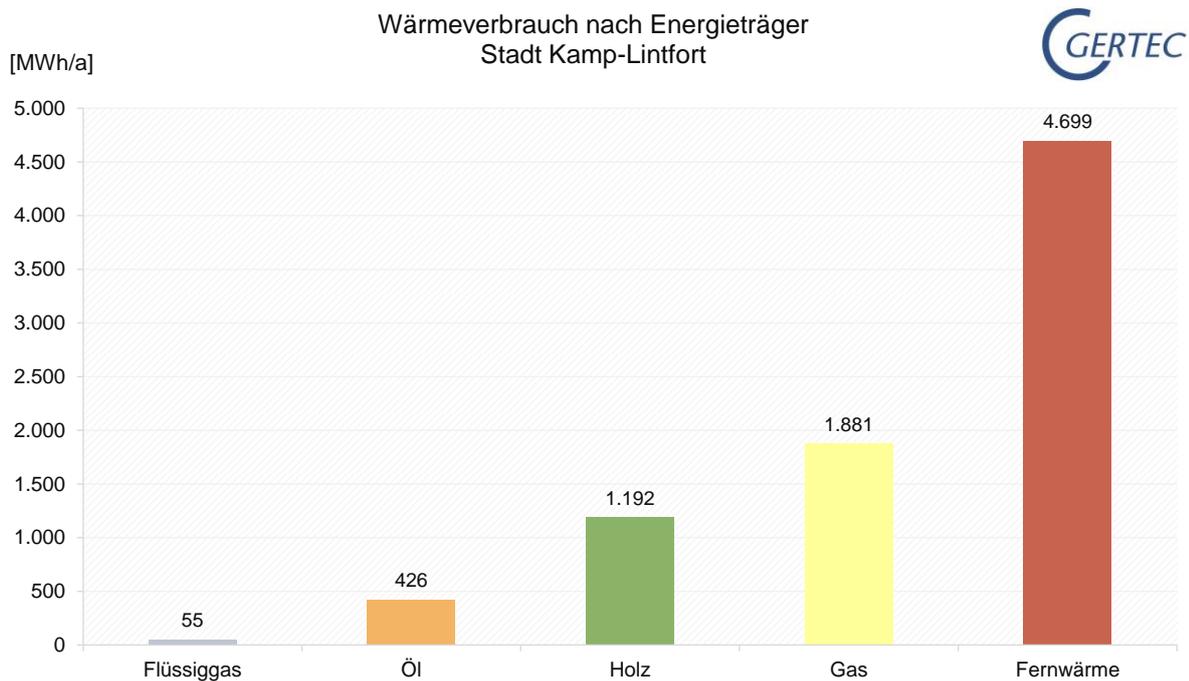
In der Abbildung ist sehr deutlich erkennbar, dass die meisten Liegenschaften mit Fernwärme versorgt sind. Dies ist in Anbetracht der guten ökologischen Werte der Fernwärme als sehr positiv zu beurteilen. Außerdem wird ein weiterer Bereich durch Holzpellets mit Wärme versorgt. Dies ist ebenfalls eine umweltfreundliche Art der Wärmeerzeugung. Die restlichen Liegenschaften werden durch konventionelle Energieträger mit Wärme versorgt. Dies sind Gas, Öl und Flüssiggas. Mittels dieser Energieträger wird jedoch nur knapp 30% der gesamten Wärme erzeugt. Dies wiederum bedeutet, dass über zwei Drittel der Wärmeversorgung umweltfreundlich und mit guter ökologischer Bilanz erzeugt wird. Langfristig sollten aber vor allem die Liegenschaften, welche mit Öl und Flüssiggas versorgt sind, auf Fernwärme oder Holzpellets umgestellt werden.

Abbildung 5 Energieträger und erzeugte Wärme

Die Energieträger zur Wärmeerzeugung der Liegschaften der Stadt Kamp-Lintfort sind unterschiedlich. Insgesamt sind sechs unterschiedliche Energieträger im Einsatz. Wobei ein Energieträger Strom ist, zum Betrieb einer Wärmepumpe, hierfür aber keine getrennten Verbrauchsdaten vorliegen. Aus diesem Grund fällt der Strom als Energieträger zur Wärmeerzeugung aus der Betrachtung heraus. Die anderen fünf Energieträger sind, zusammen mit der daraus erzeugten Wärme in Abbildung 5 dargestellt.

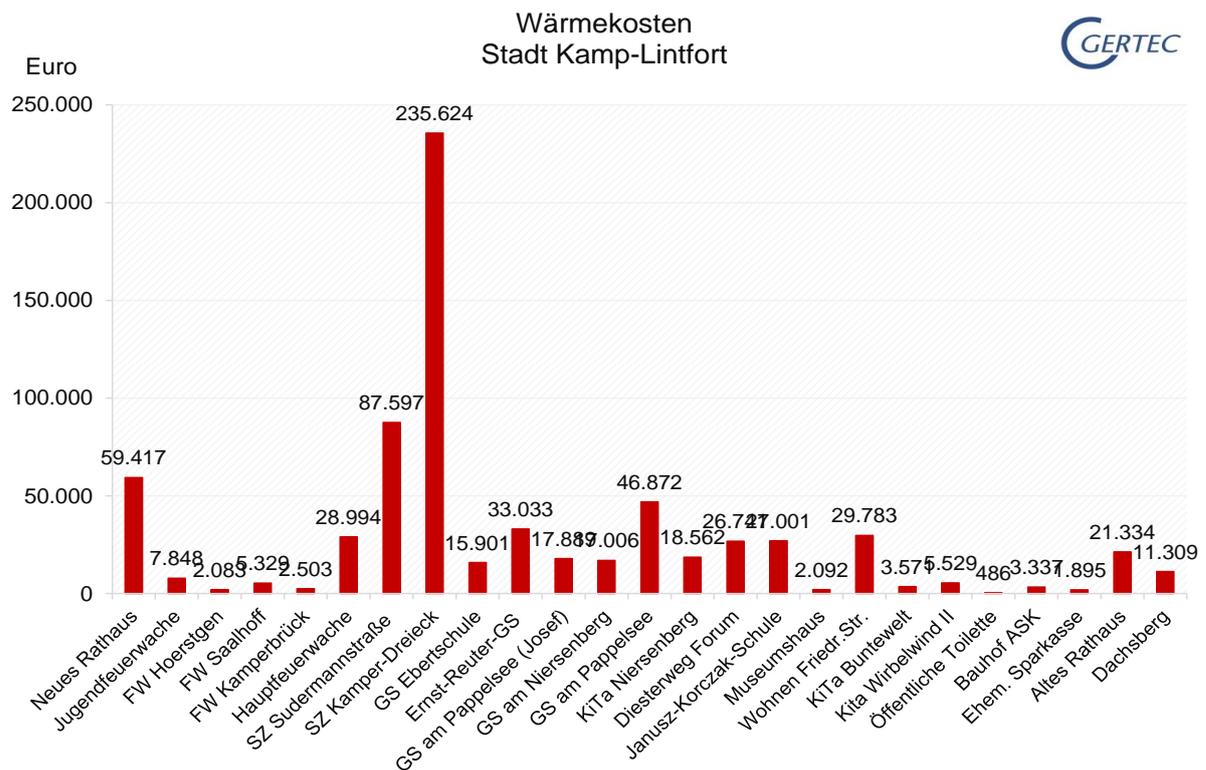
Abbildung 6 Kosten Wärmeversorgung je Liegenschaft

Die Betrachtung der gesamten Energiekosten erfolgt der Übersichtlichkeit getrennt nach Wärme und Strom. Zuerst werden die Wärmekosten betrachtet. Diese sind in Abbildung 6 dargestellt.

Die weiteren Hauptverursacher der Wärmekosten sind, ähnlich zu den Hauptverbrauchern, das neue Rathaus, das Schulzentrum Sudermannstraße sowie die Grundschule Pappelsee Eyllerstraße. Alle weiteren Liegenschaften verursachen jeweils 5% oder weniger der Wärmekosten.

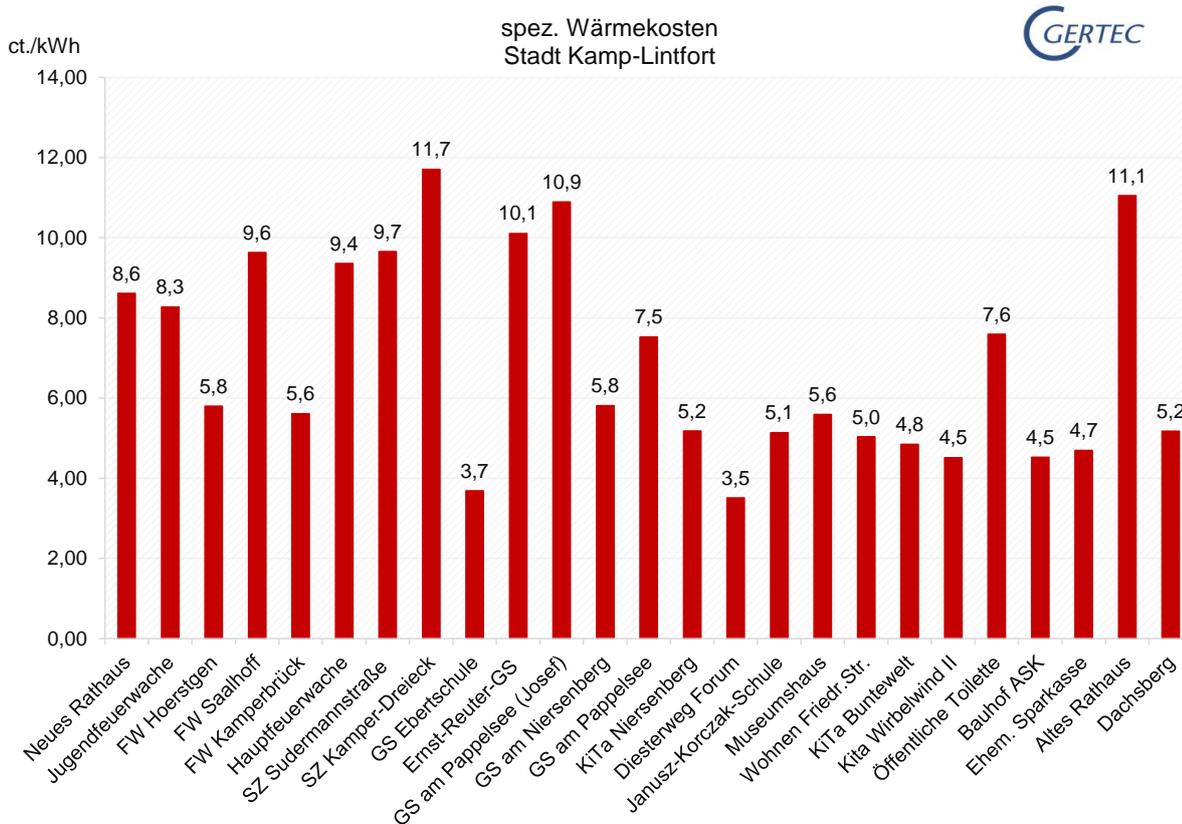
Eine weitere Auffälligkeit besteht bei den spezifischen Kosten für den Bauhof (770). Diese liegen in einem unüblich geringen Bereich und sollten aus diesem Grund noch einmal genauer untersucht werden, um eine Fehlinformation zu vermeiden. Die spezifischen Kostenwerte der anderen Liegenschaften sind auf den ersten Blick unauffällig. Es zeigen sich jedoch deutlich die Preisunterschiede der Energieträger. Die Liegenschaften, welche mit Fernwärme versorgt sind, besitzen die höchsten spezifischen Kosten mit ca. 9 bis fast 11 ct./kWh. Während die Liegenschaften, welche mit Holzpellets versorgt werden, auf die niedrigsten Preise im Bereich um ca. 3,5 ct./kWh kommen. Dies ist für Pellets ein niedriger Wert. Die anderen Liegenschaften liegen für Gas, Öl und Flüssiggas im Bereich zwischen 5 und 7 ct./kWh im Mittel, wodurch sich insgesamt ein Mittelwert von 6,9 ct./kWh ergibt.

Bei einem genaueren Blick sind jedoch noch zwei Werte auffällig und sollten geprüft werden. Dies sind die Werte für die Markttrinkhalle mit 7,6 ct./kWh für Gas und die Grundschule Pappelsee Eylerstraße mit 7,5 ct./kWh ebenfalls für Gas. Dies ist auffällig, da der durchschnittliche Gasbezugspreis bei ca. 5,0 ct./kWh liegt.

Abbildung 7 spezifische Kosten Wärmeversorgung je Liegenschaft

In Abbildung 7 sind die spezifischen Wärmekosten je Liegenschaft dargestellt. Diese Abbildung zeigt deutlich, dass das Schulzentrum den höchsten spezifischen Wärmepreis besitzt. Und das obwohl üblicherweise die spezifischen Kosten mit steigendem Energieverbrauch sinken. Das Schulzentrum Kamper-Dreieck hingegen besitzt trotz des höchsten Verbrauchs auch die höchsten spezifischen Wärmekosten. Diese Thematik sollte mit dem Energieversorger besprochen und ggfs. neu verhandelt werden.

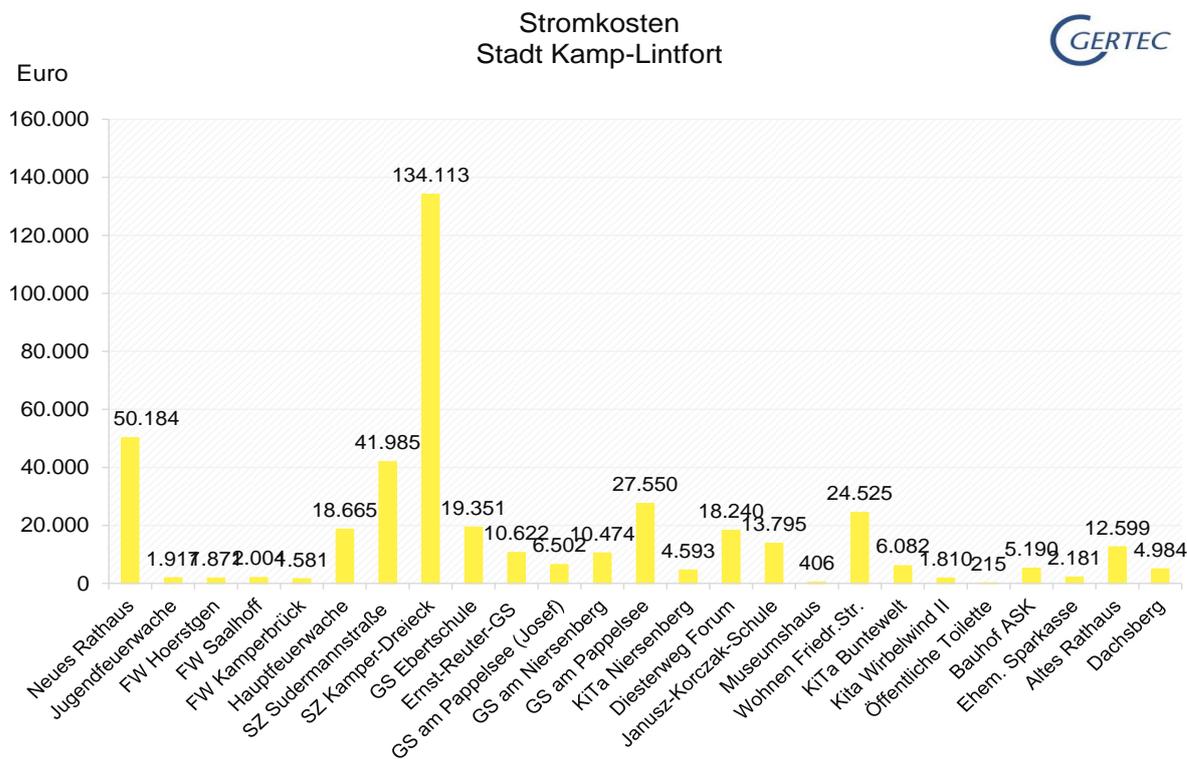
Abbildung 8 Kosten Stromversorgung je Liegenschaft

Im Bereich der absoluten Stromkosten ergibt sich ein ähnliches Bild, wie bei den Wärmekosten. Abbildung 8 zeigt, dass das Schulzentrum Kamper-Dreieck ebenfalls mit Abstand die höchsten Kosten verursacht. Nachfolger sind das neue Rathaus, das Schulzentrum Sudermannstraße, die Grundschule am Pappelsee Eyllerstraße und die Asylwohnheime. Die weiteren Liegenschaften besitzen alle einen Anteil von 5% oder weniger an den gesamten Stromkosten.

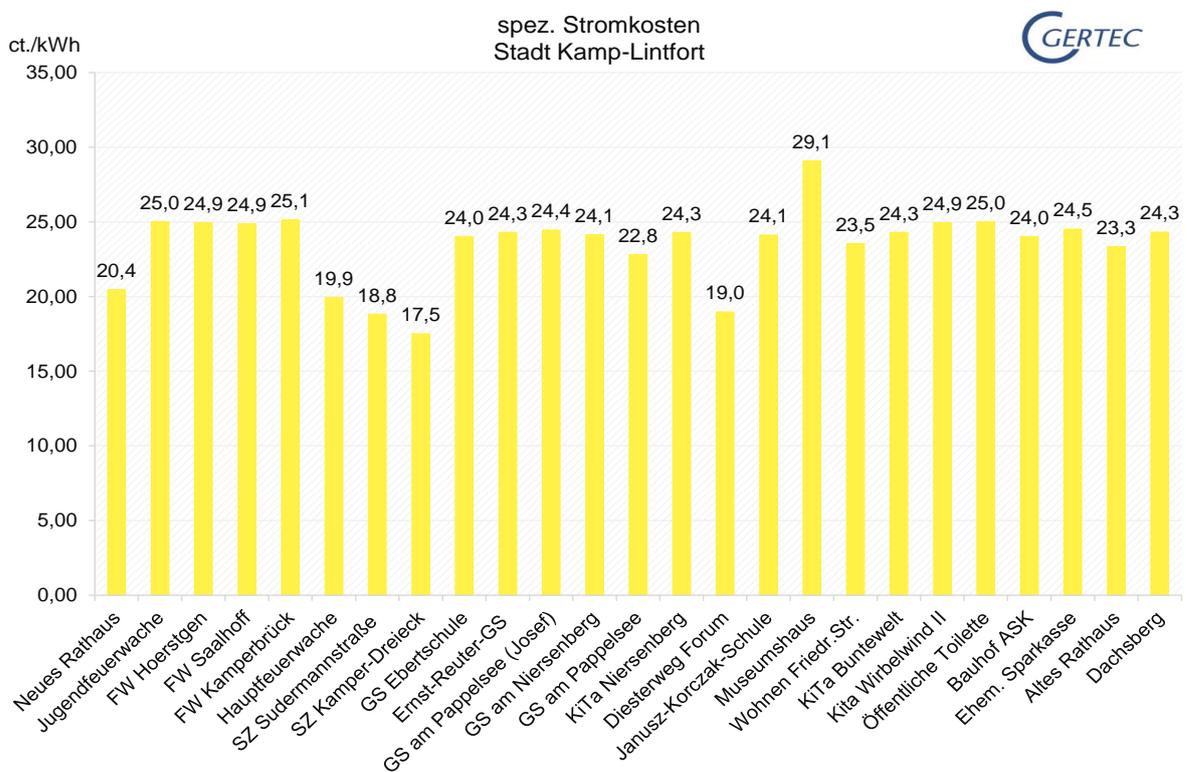
Abbildung 9 spezifische Stromkosten je Liegenschaft

In Anbetracht der Höhe der Stromverbräuche und der spezifischen Stromkosten liegen die höchsten wirtschaftlich erschließbaren Potenziale beim neuen Rathaus, der Grundschule Pappelsee Eyllerstraße und im Asylwohnheim. Dies sind die Liegenschaften, bei denen sowohl ein Strompreis mit über 20 ct./kWh als auch ein entsprechendes Einsparpotenzial in Bezug auf die Kennwerte gegeben ist.

Bei der Betrachtung der spezifischen Stromkosten, Abbildung 9 ergibt sich jedoch ein anderes Bild als bei den Wärmekosten. Denn das Schulzentrum Kamper-Dreieck besitzt den geringsten spezifischen Strompreis. Weitere Liegenschaften, welche einen niedrigen Strompreis besitzen, sind das neue Rathaus, die Hauptfeuerwache, das Schulzentrum Sudermannstraße und das Diesterwegforum. Die spezifischen Strompreise der restlichen Liegenschaften liegen alle über 22 ct./kWh und teilweise sehr viel höher. Den höchsten Strompreis, aber auch einen niedrigen Stromverbrauch, besitzt das Museumshaus mit 29,1 ct./kWh.

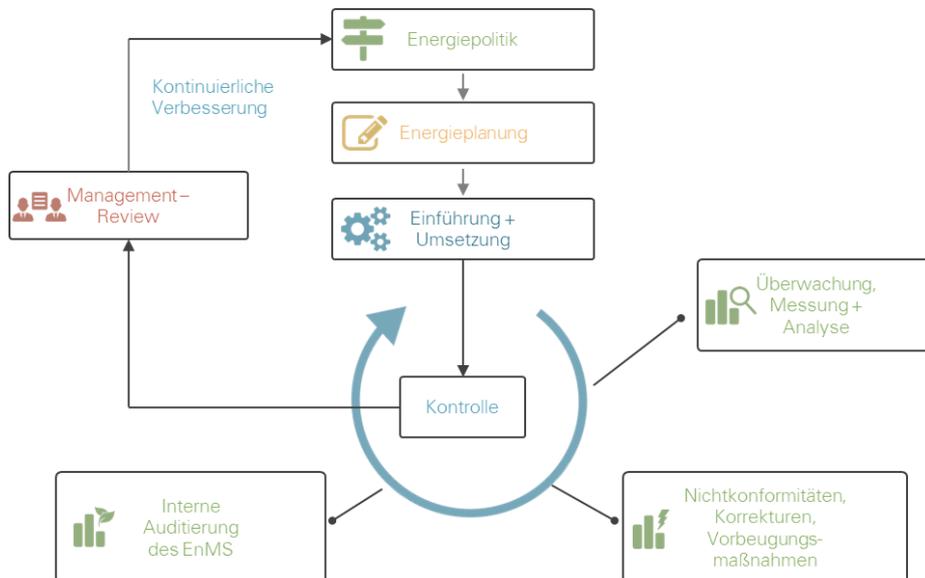
Hierbei werden sich die fünf Abläufe im Energiemanagement, wie oben bereits beschrieben, an der DIN EN ISO 50001 orientieren. Der Ablauf in der DIN Norm ist nachfolgend grafisch dargestellt:

Abbildung 10 Ablauf des Energiemanagementprozesses nach DIN EN ISO 50001

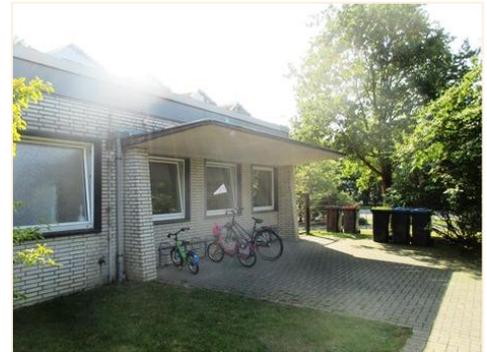
Gebäude 14 – Kita Zwergenland

Liegenschaft:	Kamper Dreieck
Gebäude:	Kita Zwergenland
Anschrift:	Moerserstraße 167 47475 Kamp-Lintfort
Ansprechpartner:	Hr. Fugmann
Gebäudenutzungstyp:	Kindertagesstätte
Baujahr:	1965

Die Außenfassade besteht zum Teil aus einschaligem ungedämmtem Klinkermauerwerk. Die noch nicht gedämmte Außenwand sollten von außen mit einer 14 cm starken Dämmung der Wärmeleitgruppe (WLG) 035 (z.B. Mineralwolle) versehen werden. Die Dämmung wird als Wärmedämmverbundsystem aufgebracht.

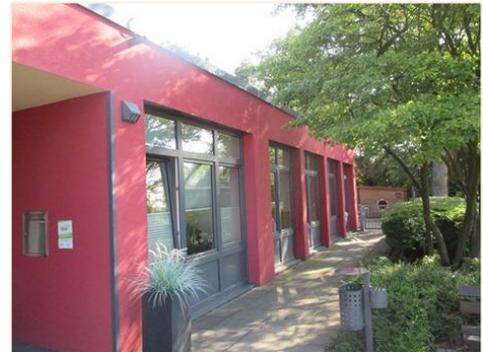
Gebäude 15 – Kita Tausendfüßler

Liegenschaft:	Kamper Dreieck
Gebäude:	Kita Tausendfüßler
Anschrift:	Moerserstraße 167 47475 Kamp-Lintfort
Ansprechpartner:	Hr. Fugmann
Gebäudenutzungstyp:	Kindertagesstätte
Baujahr:	1975

Da das Gebäude der Kita Tausendfüßler 2010 bereits umfangreich saniert wurde, besteht hier lediglich geringer zusätzlicher Sanierungsbedarf.

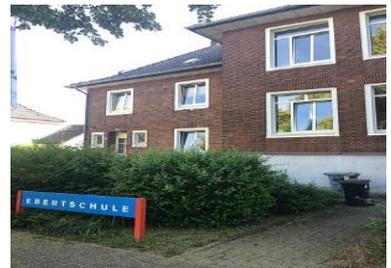
Gebäude 1 - Hauptgebäude

Liegenschaft:	Ebertschule
Gebäude:	Hauptgebäude
Anschrift:	Auguststraße 109 47475 Kamp-Lintfort
Ansprechpartner:	Hr. Heydrich
Gebäudenutzungstyp:	Schulgebäude
Baujahr:	1922

Die Außenwände des Schulgebäudes sind in Vollziegel mit unterschiedlich dicken Aufbauten ausgeführt. Der energetische Zustand ist als schlecht zu bezeichnen, besonders an den Stellen, an denen Heizkörpernischen in das Mauerwerk eingelassen sind. Die Außenwände des Hauptgebäudes sollten von außen mit 14 cm starker Dämmung der Wärmeleitfähigkeitsgruppe (WLG) 035 (z.B. Mineralwolle) versehen werden. Die Dämmung wird als Wärmedämm-Verbundsystem (WDVS) aufgebracht.

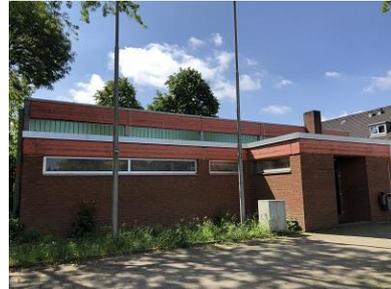
Gebäude 4 - Turnhalle

Liegenschaft:	Ernst-Reuter-Schule		
Gebäude:	Turnhalle		
Anschrift:	Fliederstraße 98 47475 Kamp- Lintfort		
Ansprechpartner:	Herr Fugmann		
Gebäudenutzungstyp:	Sporthalle		
Baujahr:	1978	Nettogrundfläche:	613 m ²

Die Außenwand der Turnhalle besteht zum größten Teil aus zweischaligem Klinkermauerwerk sowie einer Betonaußenwand. Da der Zwischenraum der zweischaligen Mauerwerkswand zu gering ist für eine Einblasdämmung ist, empfiehlt sich ein Klinkerabbruch und eine 10 cm starke Außenwanddämmung der Wärmeleitgruppe (WLG) 035. Die Betonaußenwand sollte mit einer 12 cm starken Wärmedämmung der Wärmeleitgruppe (WLG) 035 gedämmt werden. Die Dämmung wird als Wärmedämmverbundsystem aufgebracht. Um das Wärmedämm-Verbundsystem zu schützen, sollte im unteren Bereich nicht nur verputzt werden, sondern ein funktionierender Prallschutz angebracht werden, so dass die Dämmleistung dauerhaft gegeben ist. In den Kosten wurde dies als Flachverblender auf 2 m Höhe im Erdgeschossbereich berücksichtigt. Empfehlenswert ist einen Prallschutz auf Höhe des gesamten Geschosses anzubringen.

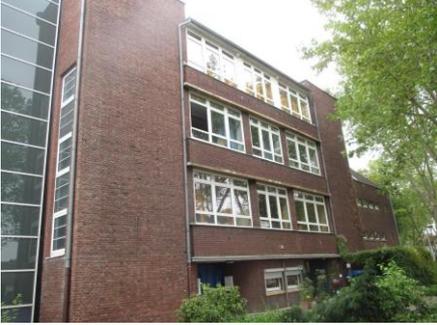
Gebäude 1 - Haus der Vereine

Gebäude:	Haus der Vereine	
Anschrift:	Vinnstraße 40 47475 Kamp-Lintfort	
Ansprechpartner:	Hr. Krebs	
Gebäudenutzungstyp:	Schulgebäude	
Baujahr:	1930

Das Außenmauerwerk des gesamten Gebäudes besteht aus einem Vollziegel. Die Außenwände des Gebäudes sollten von außen mit einer 12 cm starken Dämmung der Wärmeleitfähigkeitsgruppe (WLG) 035 (z.B. Mineralwolle) ersetzt werden. Die Dämmung wird als Wärmedämm-Verbundsystem (WDVS) aufgebracht.

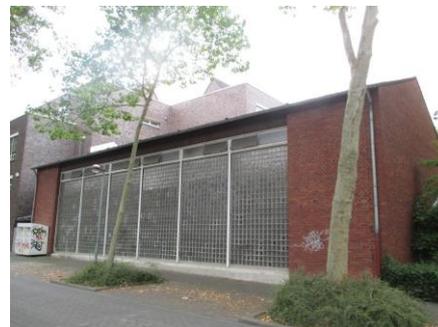
Gebäude 2 - Turnhalle

Liegenschaft:	Diesterweg Forum
Gebäude:	Turnhalle
Anschrift:	Vinnstraße 40 47475 Kamp-Lintfort
Ansprechpartner:	Hr. Krebs
Gebäudenutzungstyp:	Schulgebäude
Baujahr:	1940

Die Außenwände sollte mit einer 12 cm starken Wärmedämmung der Wärmeleitgruppe (WLG) 035 gedämmt werden. Die Dämmung wird als Wärmedämmverbundsystem aufgebracht.

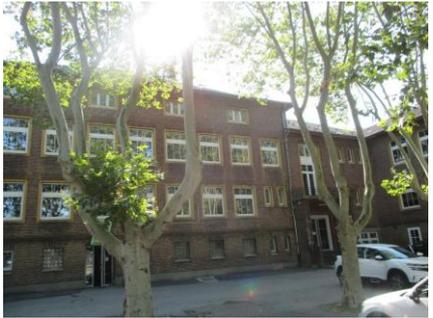
Gebäude 1 - Schulgebäude

Gebäude:	Schulgebäude	
Anschrift:	Friedrich-Heinrich-Allee 24 47475 Kamp-Lintfort	
Ansprechpartner:	Hr. Wormann	
Gebäudenutzungstyp:	Schulgebäude	
Baujahr:	1929

Die Außenwände des Schulgebäudes bestehen aus Ziegelmauerwerk. Sie befinden sich in ihrem Ursprungszustand. Die Außenwände sollten von außen mit einer 12 cm starken Dämmung der Wärmeleitfähigkeitsgruppe (WLG) 035 (z.B. Mineralwolle) versehen werden. Die Dämmung wird als Wärmedämm-Verbundsystem (WDVS) aufgebracht.

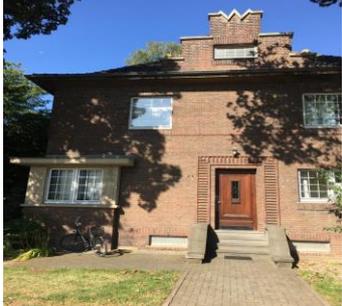
Gebäude 3 - Betreutes Wohnen

Gebäude:	Betreutes Wohnen	
Anschrift:	Friedrich-Heinrich-Allee 24 47475 Kamp-Lintfort	
Ansprechpartner:	Hr. Wormann	
Gebäudenutzungstyp:	Wohngebäude	
Baujahr:	1929

Das Außenmauerwerk des Gebäudes besteht aus einem Vollziegel. Die Außenwände des Gebäudes sollten von außen mit einer 14 cm starken Dämmung der Wärmeleitfähigkeitsgruppe (WLG) 035 (z.B. Mineralwolle) ersetzt werden. Die Dämmung wird als Wärmedämm-Verbundsystem (WDVS) aufgebracht.

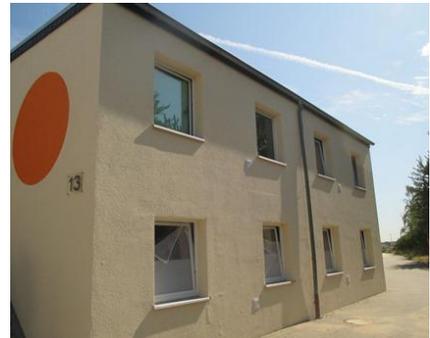
Liegenschaft:	Wohnen Friedrichstraße
Gebäude:	Wohnheim BJ 2002
Anschrift:	Friedrichstraße 102 47475 Kamp-Lintfort
Ansprechpartner:	Herr Weert
Gebäudenutzungstyp:	Wohnhaus
Baujahr:	2002

Obwohl die energetische Qualität der einzelnen Bauteile nicht schlecht ist, lässt der Energieverbrauch und die Aussage des Hausmeisters Herrn Weert auf bauliche Mängel und Undichtheiten der Gebäude schließen. Daher sollte eine erste Maßnahme die Beseitigung der Mängel und Undichtheiten sein. Ein Luftdichtheitstest sollte nach Abschluss der baulich notwendigen Maßnahmen die Luftdichtheit der einzelnen Gebäude nachweisen.

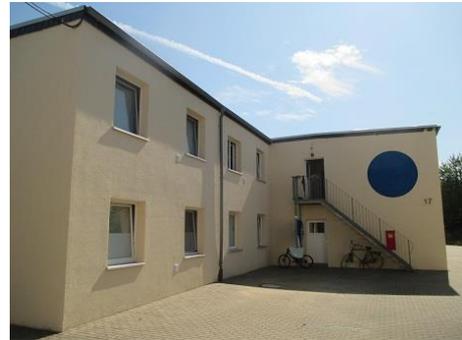
Liegenschaft:	Wohnen Friedrichstraße
Gebäude:	Wohnheim BJ 2016
Anschrift:	Friedrichstraße 102 47475 Kamp-Lintfort
Ansprechpartner:	Herr Weert
Gebäudenutzungstyp:	Wohnhaus
Baujahr:	2016

Obwohl die energetische Qualität der einzelnen Bauteile gut sein müsste, lässt der Energieverbrauch und die Aussage des Hausmeisters Herrn Weert auf bauliche Mängel und Undichtheiten der Gebäude schließen. Daher sollte eine erste Maßnahme die Beseitigung der Mängel und Undichtheiten sein. Ein Luftdichtheitstest sollte nach Abschluss der baulich notwendigen Maßnahmen die Luftdichtheit der einzelnen Gebäude nachweisen.

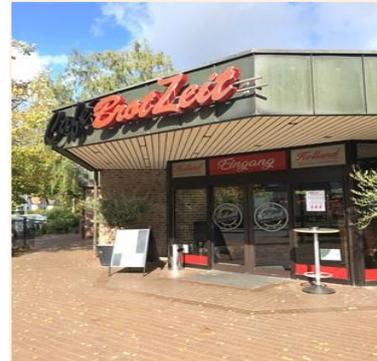
3.1.21 Liegenschaft „ehemalige Sparkasse am Niersenberg“

Liegenschaft:	ehemalige Sparkasse am Niersenberg		
Gebäude:	ehemalige Sparkasse am Niersenberg		
Anschrift:	Wiesenbruchstraße 64 47475 Kamp-Lintfort		
Ansprechpartner:	Angestellte der Bäckerei		
Gebäudenutzungstyp:	Verkauf Bäckerei		
Baujahr:	1980	Nettogrundfläche:	445 m ²

Die Außenwände bestehen aus massivem Betonmauerwerk mit innen und außen liegender Klinkerfassade. Die Außenwände sollen von außen mit einer 10 cm starken Dämmung der Wärmeleitfähigkeitsgruppe (WLG) 035 (z.B. Mineralwolle) versehen werden. Die Dämmung wird als Wärmedämm-Verbundsystem (WDVS) aufgebracht.
