Mülldeponie Eyller Berg
 Luftbild 04/2008
 Datum : 21.01.2011

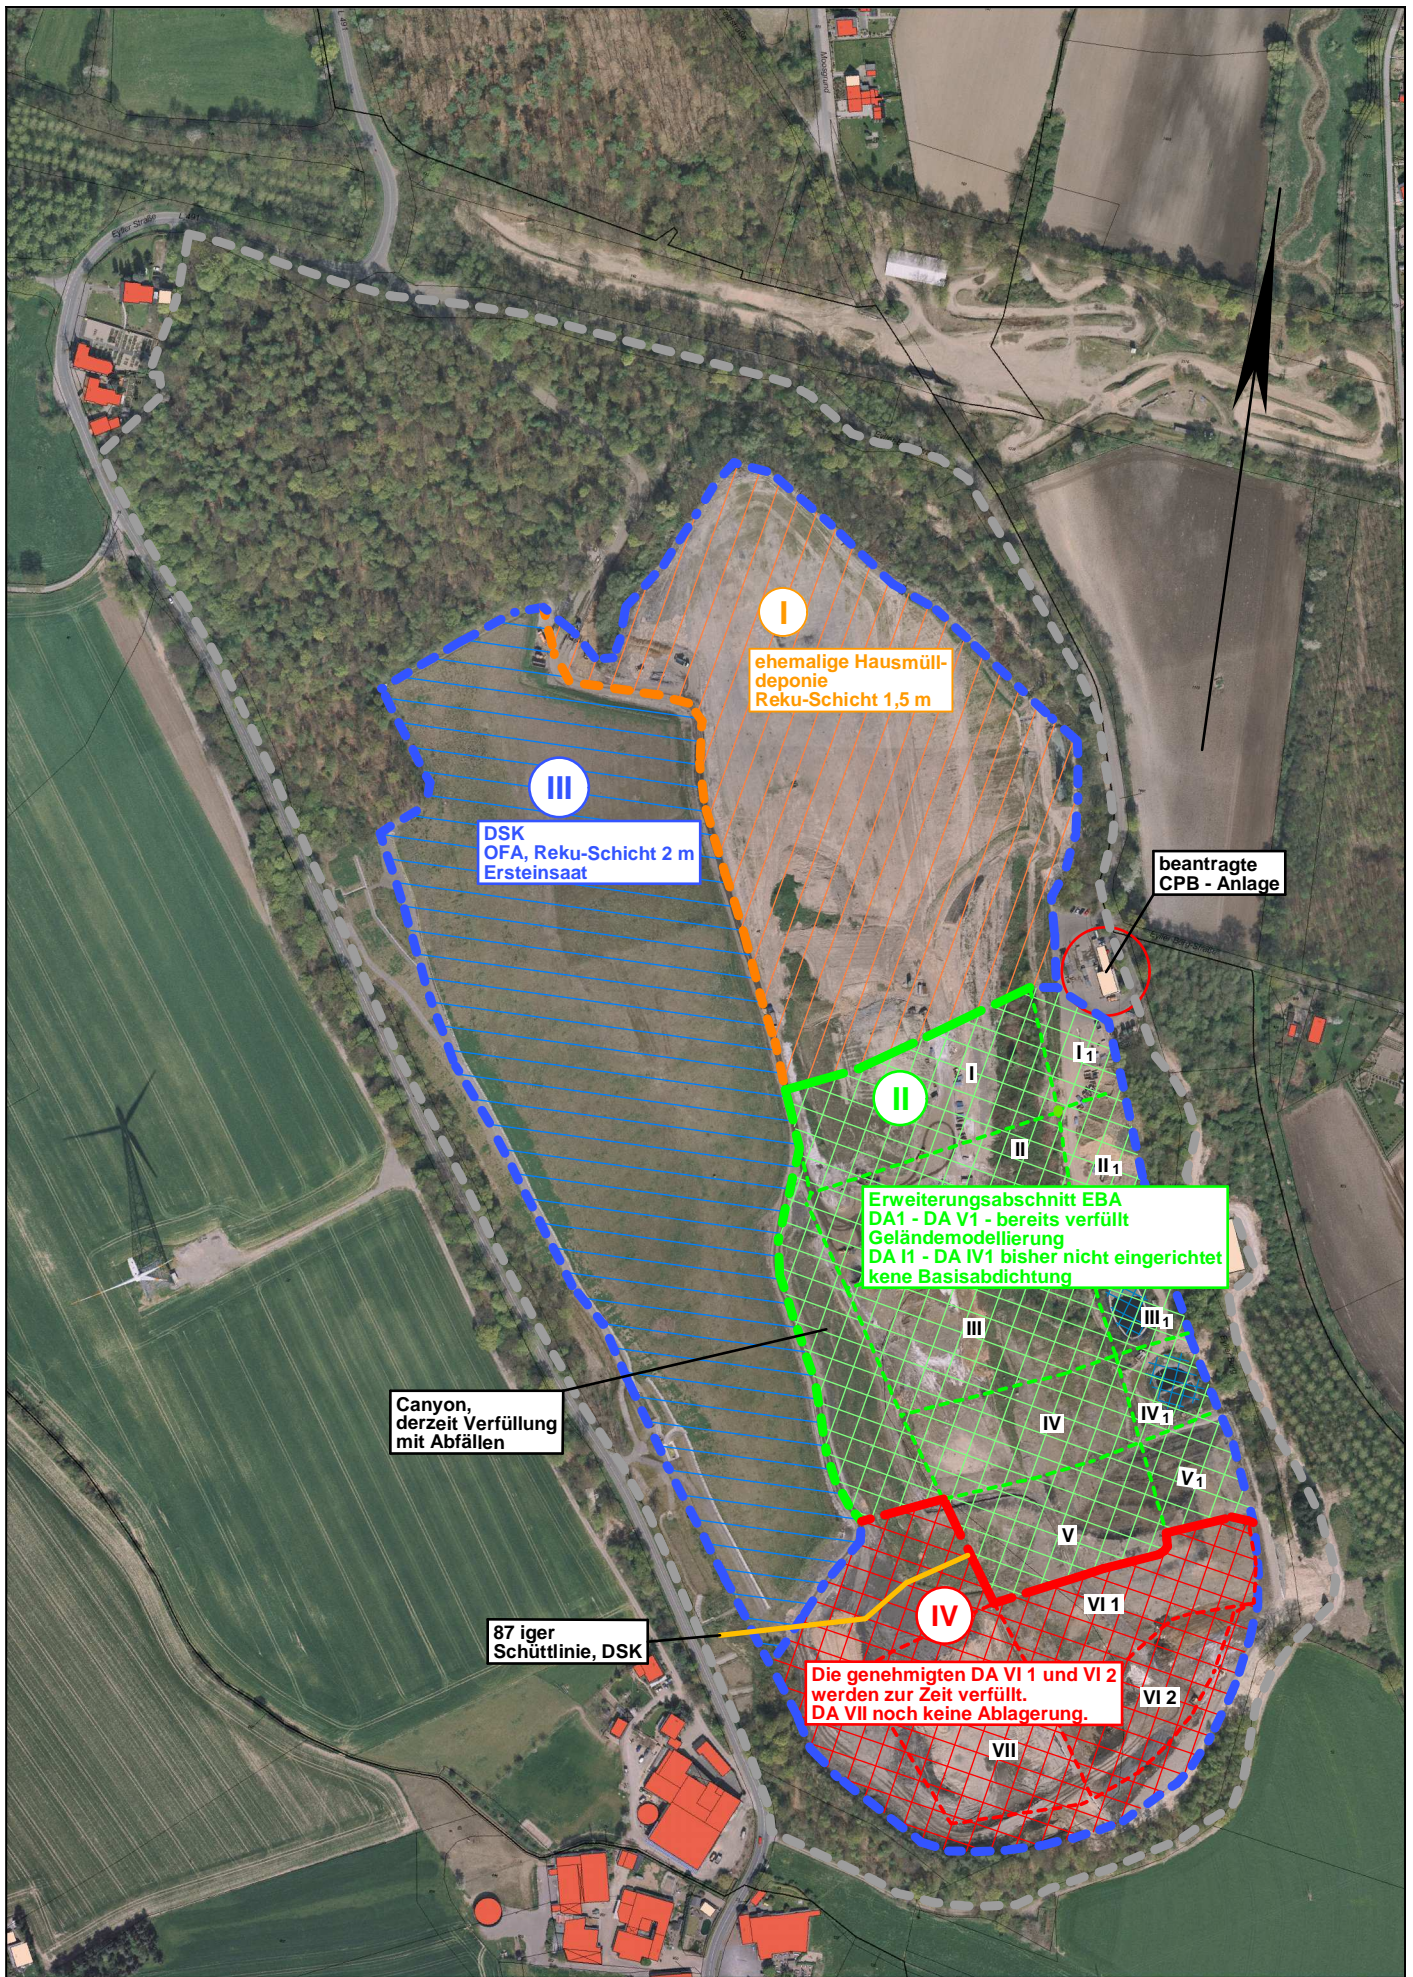
I
 ehemalige Hausmüll-
 deponie
 Reku-Schicht 1,5 m

III
 DSK
 OFA, Reku-Schicht 2 m
 Ersteinsaat

beantragte
 CPB - Anlage

II
 Erweiterungsabschnitt EBA
 DA1 - DA V1 - bereits verfüllt
 Geländemodellierung
 DA I1 - DA IV1 bisher nicht eingerichtet
 keine Basisabdichtung

Canyon,
 derzeit Verfüllung
 mit Abfällen

87 iger
 Schüttlinie, DSK

IV
 Die genehmigten DA VI 1 und VI 2
 werden zur Zeit verfüllt.
 DA VII noch keine Ablagerung.
