**Abschlussbericht  
zum Amtshilfeersuchen vom 8.9.2011  
der Bezirksregierung Düsseldorf**

**Probenahme und Untersuchung am 21.9./3.11.2011  
in der Umgebung der Deponie Eyler Berg**

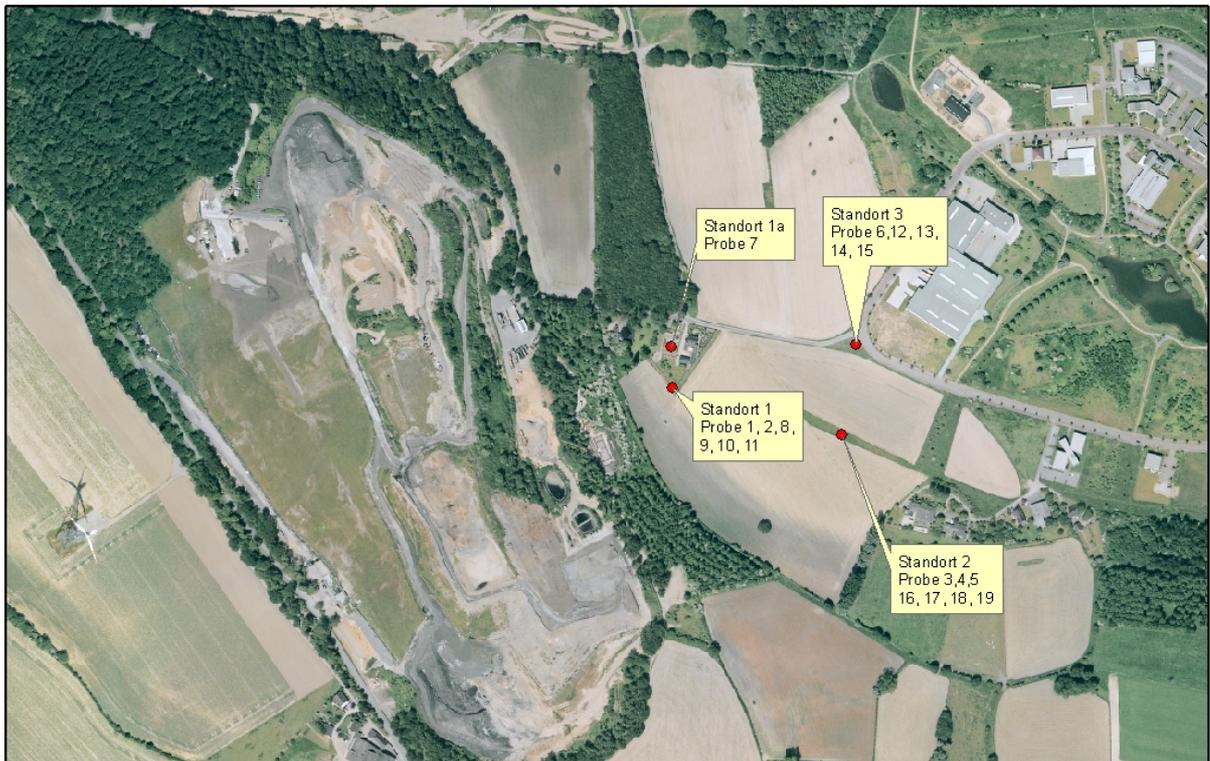
Bild 1: Probenahmeplan

Die Probenahmestellen wurden mit der Bezirksregierung abgestimmt und sind im folgenden Lageplan eingezeichnet.

Die Standorte 1 und 1a wurden wegen ihrer Nähe zur Depositionsmessstelle ausgewählt, die Standorte 2 und 3 waren nicht umgebrochene Grünflächen in der Hauptwindrichtung hinsichtlich möglicher Abwehungen von der Deponie.

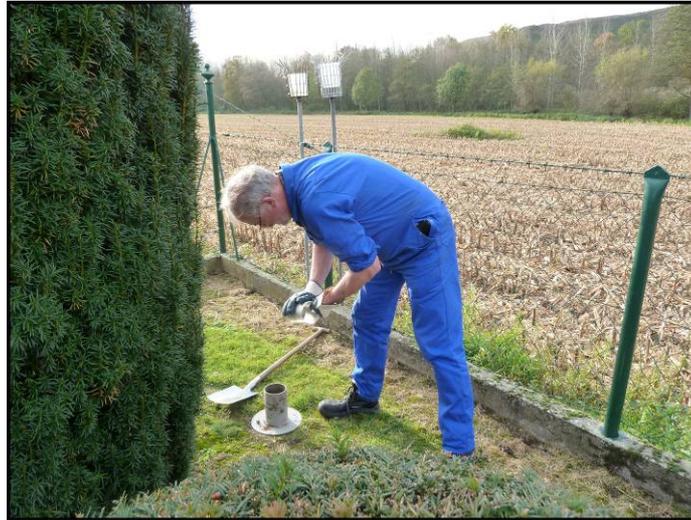
Bild 2: Probenahme Standort 1, Proben 1, 8, 9, 10, 11, Rasenfläche im Hausgarten Eyller-Berg-Straße 343

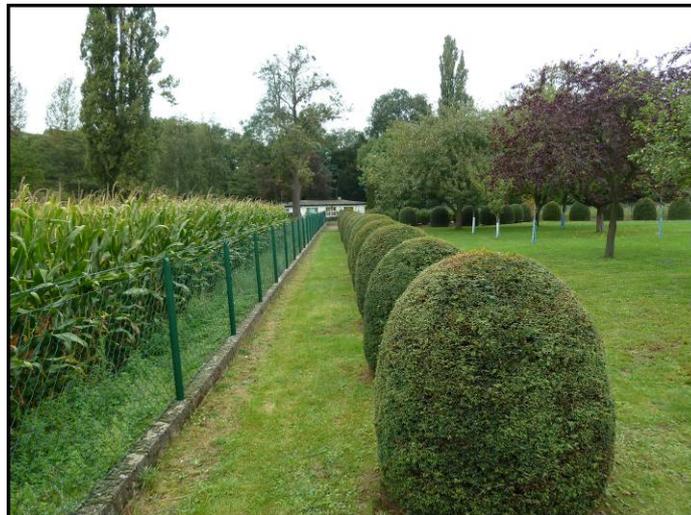
Bild 3: Probenahme Standort 1, Probe 2, Rasenfläche entlang der Grundstücksgrenze Eyller-Berg-Straße 343

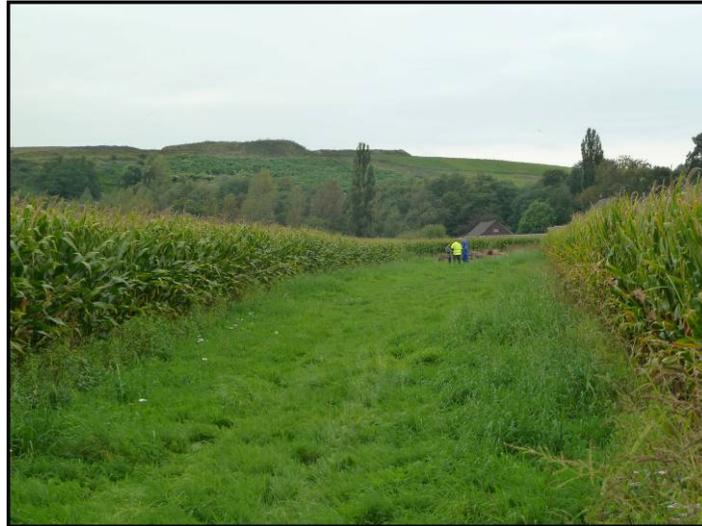
Bild 4: Probenahme Standort 2 Proben 3,4,5,16,17,18,19 Grünlandstreifen zwischen zwei Maisäckern Carl-Friedrich-Gauß-Straße

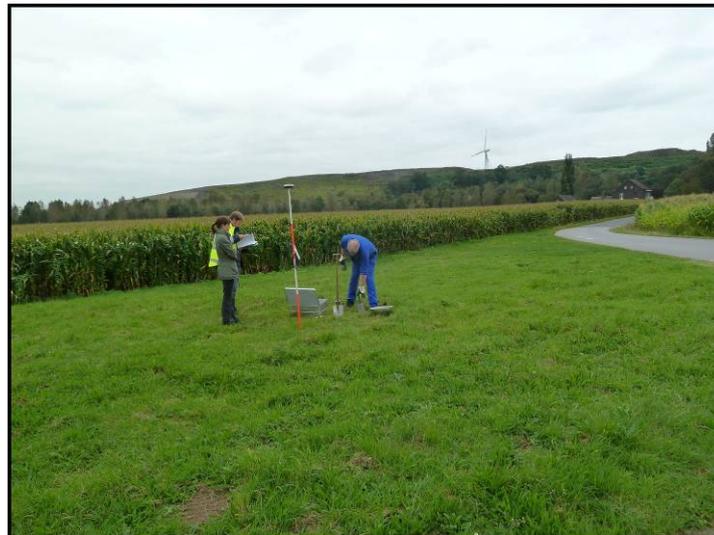
Bild 5: Probenahme Standort 3, Proben 6, 12, 13, 14, 15 Grünfläche an der Straßeneinmündung Eyler-Berg-Straße und Carl-Friedrich-Gauß-Straße

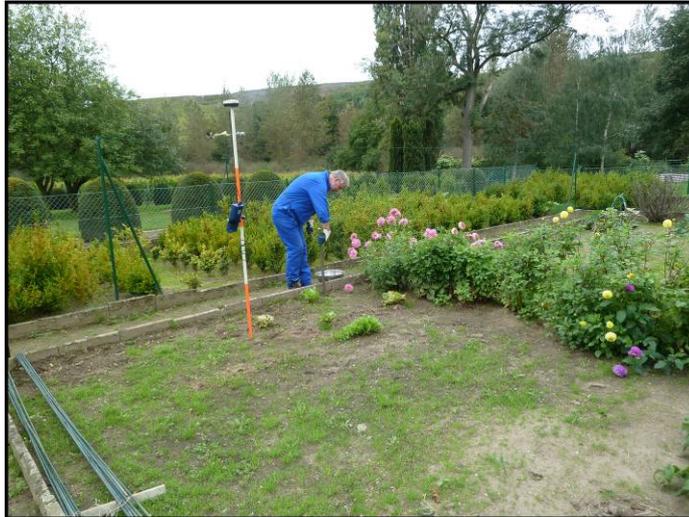
Bild 6: Probenahme Standort 1a, Probe 7 Gemüsebeet Hausgarten Eyller-Berg-Straße 343

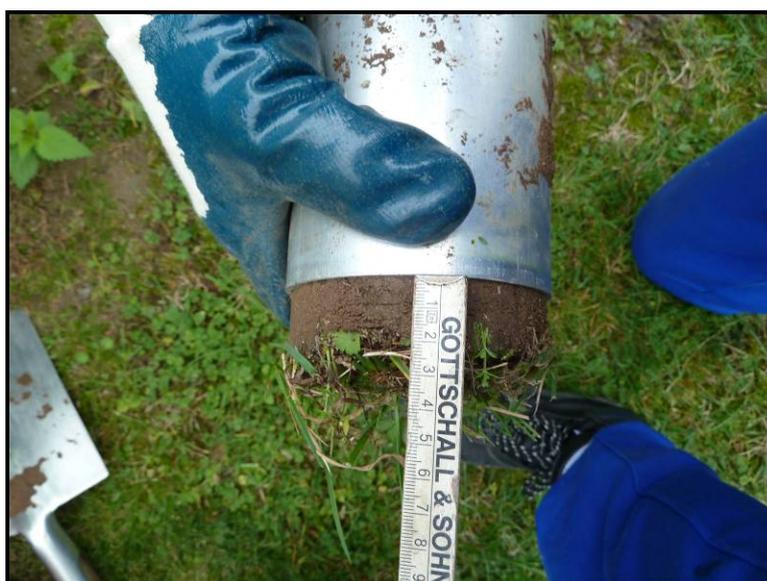
Die oberflächennahen Bodenproben mit einer Beprobungtiefe von 0 – 2 cm und 2 – 4 cm wurden mit Stechzylindern mit einem Durchmesser von 9 cm (PNG 32) und 10 cm (PNG 61) entnommen. Zur Probenentnahme wird der einseitig mit einer Fasse versehene Metallzylinder mittels Treiberwerkzeug und Kunststoffhammer in den Boden eingetrieben. Nach Ausgraben mittels eines Spatens wird die im Zylinder enthaltene Bodensäule für die Proben 0 – 2 cm um 2 cm herausgedrückt und mit einem Messer abgetrennt. Für die Proben 2 – 4 cm wird dieser Vorgang wiederholt, so dass eine weitere Probe mit einer Schichtdicke von 2 cm gewonnen wird.

Bild 7: Bodenprobenahme mit Stechzylinder
