Gutachten Nr. 2017-091

Betreff: Betontechnologische Untersuchungen an
Stahlbetonbauteilen, Untersuchung des Dachaufbaus,
Bewertung der Fassade und Stellungnahme zum Ist-
Zustand des Förderturms in Kamp-Lintfort,
Friedrich-Heinrich-Allee 63 in 47475 Kamp-Lintfort

Essen, den 13. Juni 2017

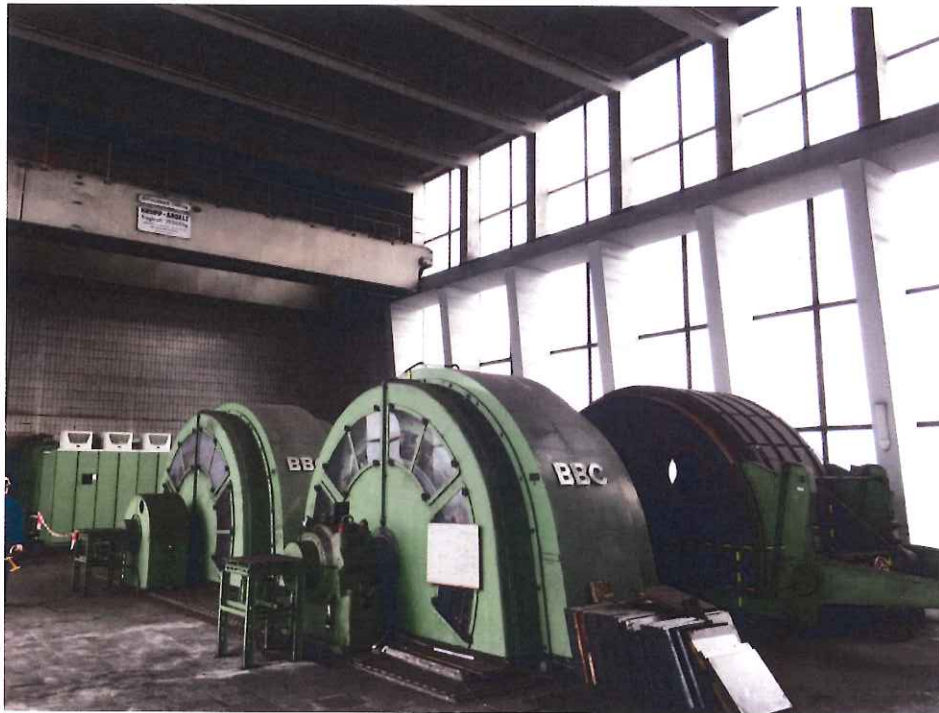
Abbildung 6: Exemplarische Teilansicht Steuerzentrale in der obersten Etage mit der Glasfassade

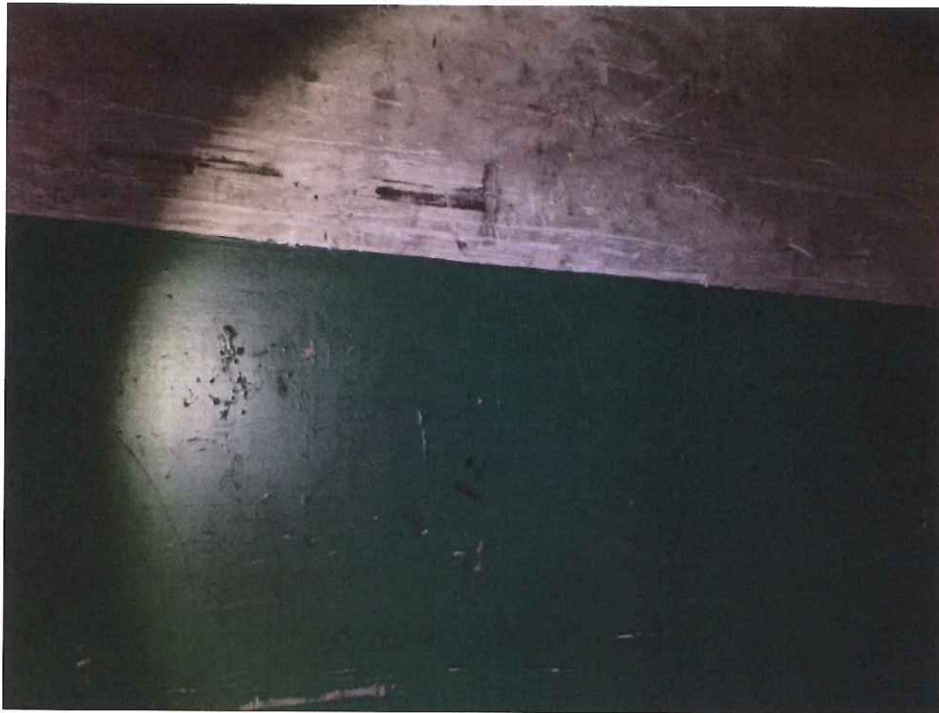
Bei der Begehung des Förderturms ergaben sich Verdachtspunkte auf schwermetallhaltige Schutzanstriche, PCB¹-haltige Lacke und Farben und PAK-haltige Abdichtungen und Bodenbeläge. Nachfolgend sind exemplarische Ansichten dieser Stellen aufgeführt. Die Entnahmestellen sind dem Anhang beigefügt.

Abbildung 36: Exemplarische Ansicht der Beschichtung MP 3*

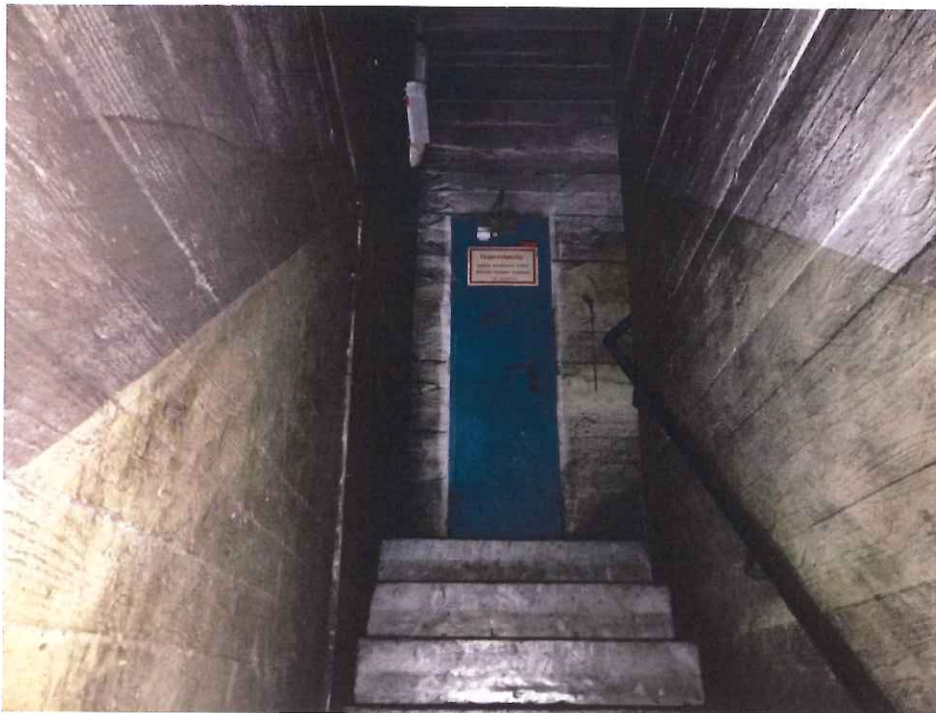
Abbildung 37: Exemplarische Ansicht der Beschichtung MP 6*

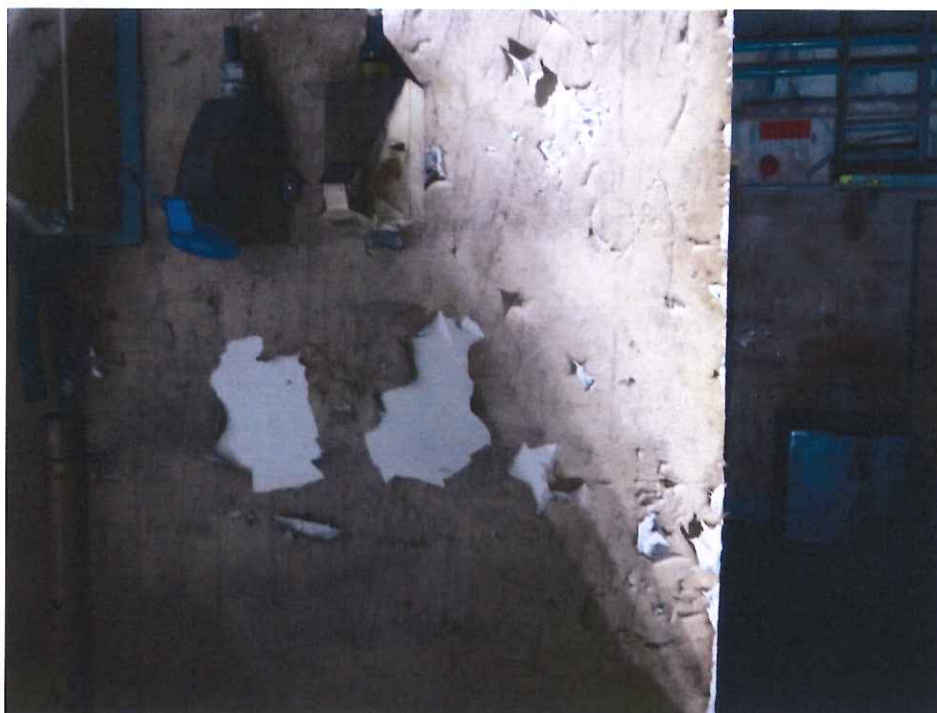
Abbildung 38: Exemplarische Ansicht der Beschichtung MP 7*

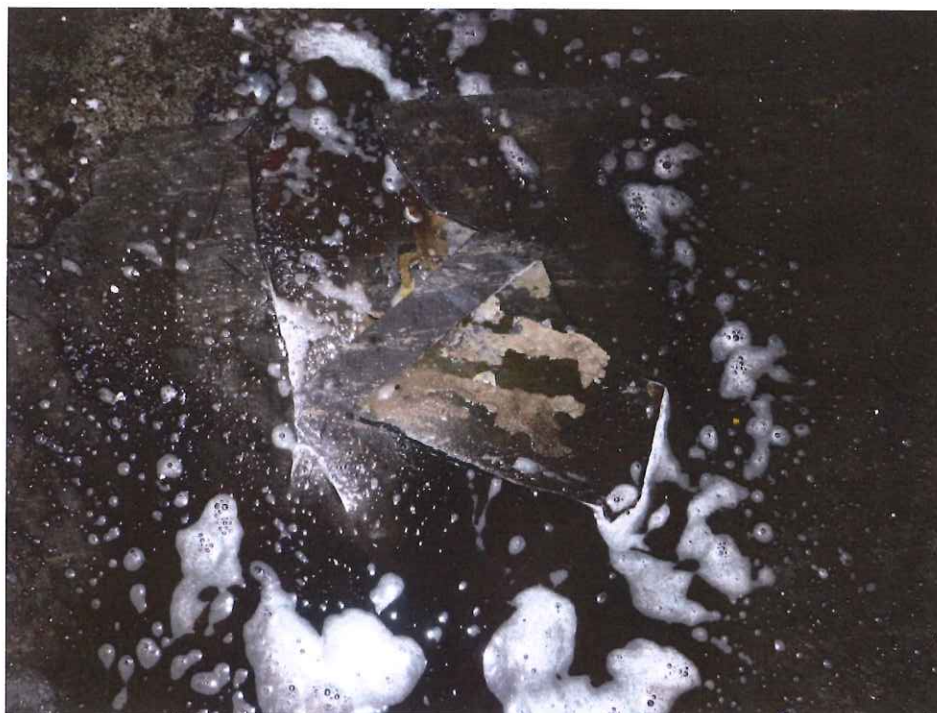
Abbildung 39: Exemplarische Ansicht der Fließe MP 8*

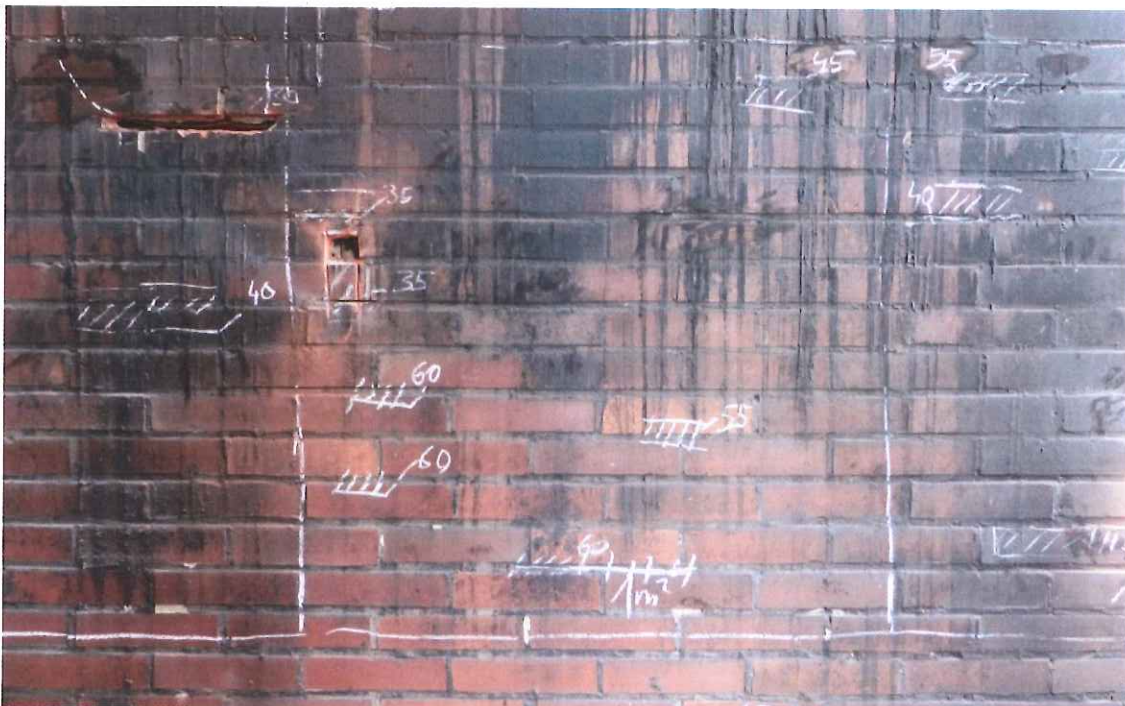
Zustand der Verankerung zu beurteilen. Die Verankerung weist leichte Oberflächenkorrosion auf. Das Fugenmaterial ist leicht absandend, hat jedoch noch eine gute Festigkeit. Die Karbonatisierungstiefe am Beton hinter der Klinkerfassade liegt bei 9 mm und die Betondeckung bei ca. 15 mm. Das heißt, dass der Schutz der Bewehrung noch weitestgehend vorhanden ist.

Abbildung 44: Exemplarische Darstellung der gemessenen Ankerpunkte
